## MEYSSIEZ (FRANCIA)

Consolidamento a protezione dello scavo di un tratto della galleria di Meyssiez, per il prolungamento della linea ferroviaria del TGV Parigi-Valence.

1992-1993

S.N.C.F. TGV RHONE-ALPES

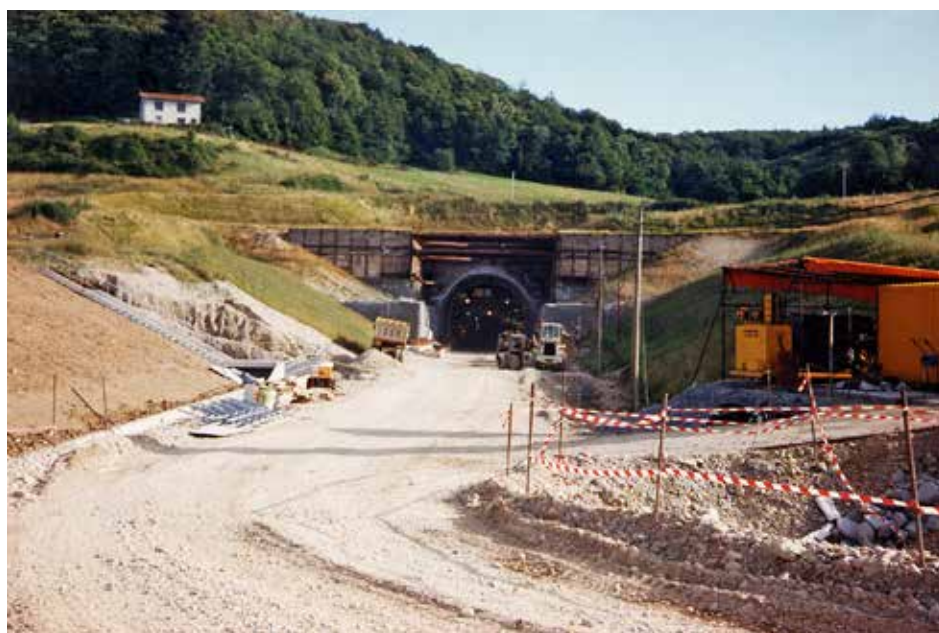
Fig. 1. Vista dell'imbocco del tunnel.

Lo scavo della galleria di Meyssiez (Fig. 1), già completato in mezza sezione su tutta la sua lunghezza (1787 metri), era stato interrotto nel novembre del 1991 a causa di una serie di cedimenti verificatisi in calotta tra le progressive 287 e 353. La decompressione nei terreni sabbiosi, a seguito dello scavo, aveva causato il collasso delle centine di pre-rivestimento (tipo HEB 220), già posate in opera ed un generale abbassamento della calotta. Le caratteristiche geotecniche dell'ammasso roccioso sovrastante erano rese precarie dalla presenza di sabbie prive di coesione ed interessate da un'abbondante circolazione d'acqua, che si manifestava con numerose venute lungo tutta la galleria.

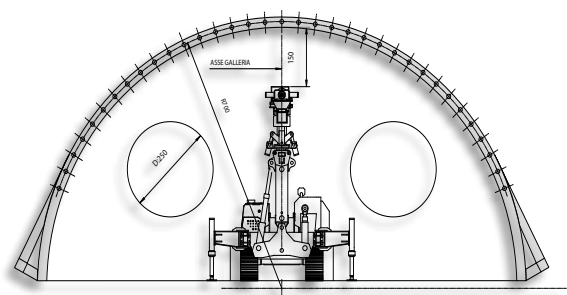
Fig. 2. Sezione trasversale della galleria.

La resistenza della roccia, che in fase di progettazione fu stimata intorno a 800 kN/mq, in realtà era di 200 kN/mq. Il primo intervento, realizzato per prevenire ulteriori cedimenti, consistette nel riempimento del tratto di galleria coinvolto dal dissesto, con calcestruzzo misto a terreno di riporto. Il passaggio tra i due tratti di galleria non interessati dal fenomeno era stato garantito con la posa di due tubazioni in cemento, del diametro di 2,5 m (Fig. 2). La fase successiva riguardava il consolidamento del tratto di calotta ove si verificarono i cedimenti e dei fianchi della galleria, per consentire l'ultimazione dello scavo in assoluta sicurezza (Fig. 2).

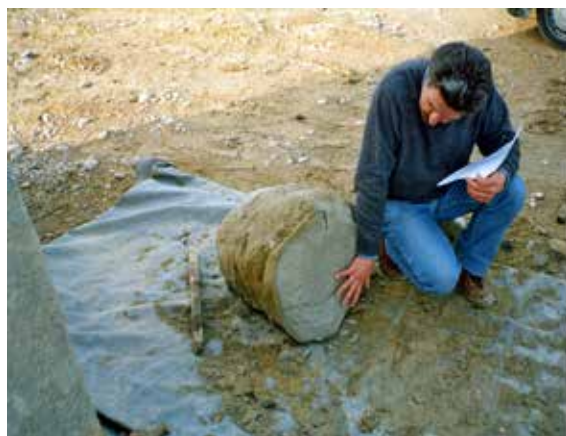
Fig. 3. Immagine dal campo prove di una colonna Jet Grouting.

**Grouting Pacchiosi System 1 (PS1)**. Il sistema è stato testato con l'esecuzione di un campo prove all'interno del tunnel stesso, per ottimizzare i parametri di iniezione in relazione alle caratteristiche dei terreni interessati dal trattamento. Sono state realizzate 6 colonne verticali lunghe 5 metri, con diversi tempi di iniezione, pressioni, portate, ecc. Lo scavo delle colonne ha permesso di verificarne il diametro e la qualità (Fig. 3).

I campioni prelevati ed inviati in laboratorio hanno dato valori medi di resistenza alla compressione intorno a 11,77 Mpa.

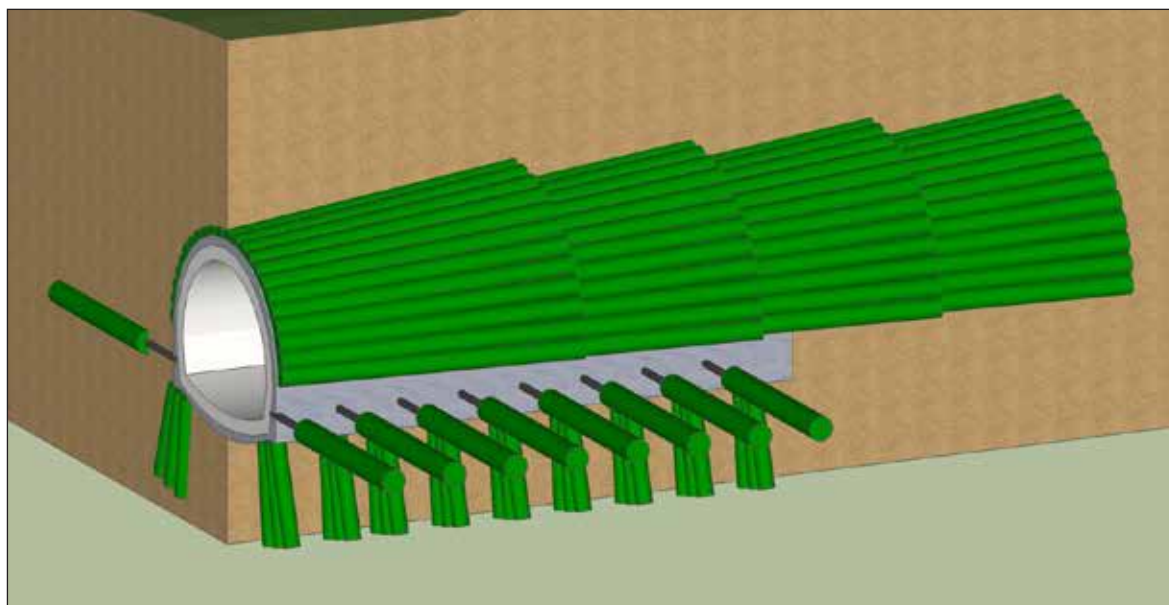
Fig. 4. Sezione del tunnel con schema d'intervento.

L'intervento prevedeva quattro diversi trattamenti (Fig. 4):

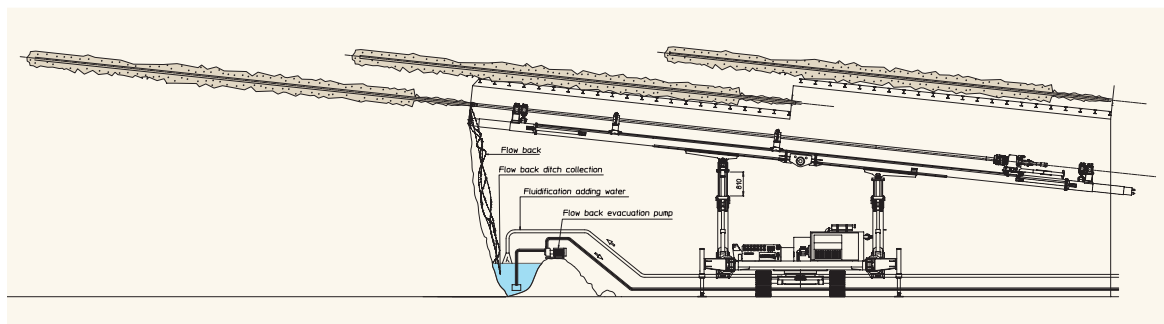
Fig. 5. Schema degli interventi in calotta.

- consolidamento della calotta. L'intervento é stato realizzato mediante colonne sub-orizzontali, passo 50 cm, armate con tubo d'acciaio, lunghe 15 m, D. 60 cm; lo scavo era garantito dalla sovrapposizione delle colonne armate (minimo 7 m) (Fig. 5-7);

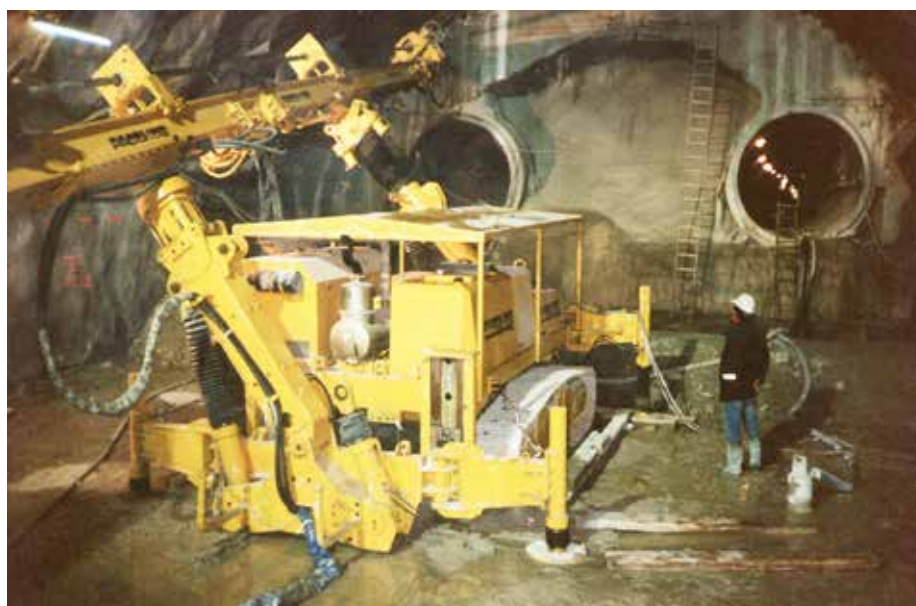
Fig. 6 - 7. Immagini della P 1500 TAF impegnata nel consolidamento della calotta.

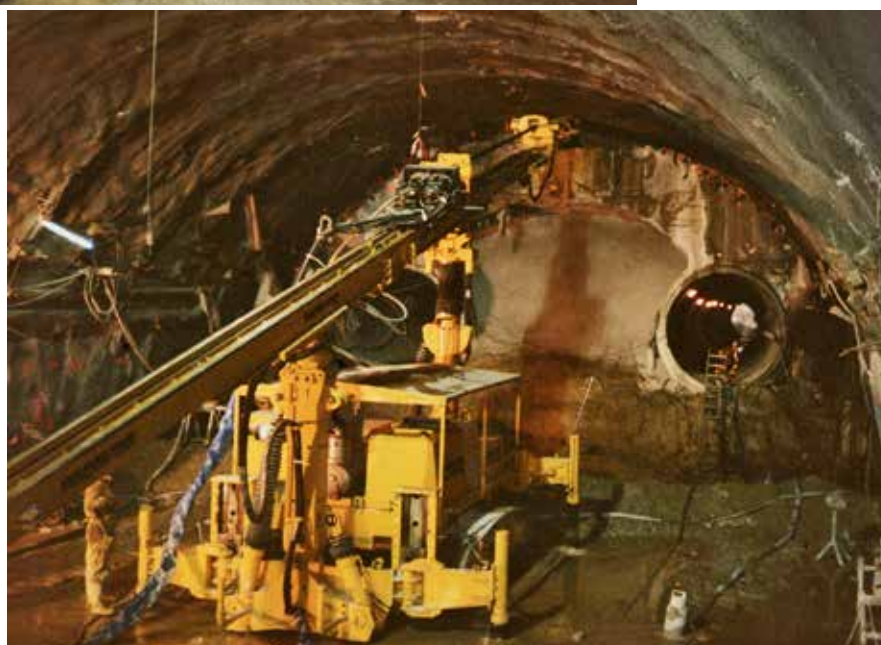
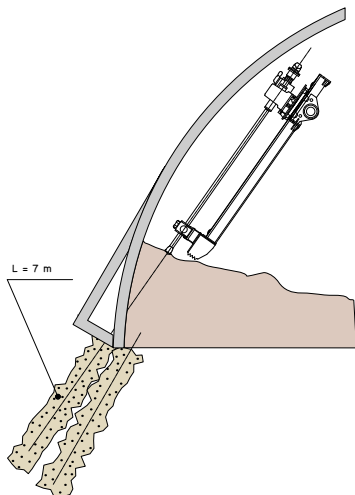
Fig. 8. Sezione trasversale del tunnel mostrante lo schema d'intervento sui piedritti.

- consolidamento dei piedritti. L'intervento è stato realizzato con due serie di colonne ad inclinazione variabile, non armate, lunghe 7 m, D. 60 cm (Fig. 8-9);
- esecuzione di micropali di rinforzo al piede delle centine. L'intervento è stato realizzato con una fila di colonne inclinate di  $45^\circ$ , passo 1,73 cm, armate con tubi d'acciaio, lunghe 9 m, D. 60 cm (Fig. 10-11);

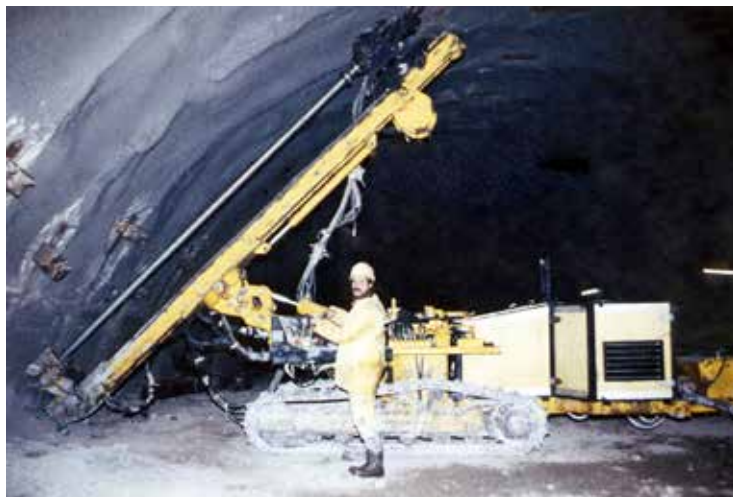
Fig. 9. Sonda PRP 105 D impegnata nel consolidamento dei piedritti.

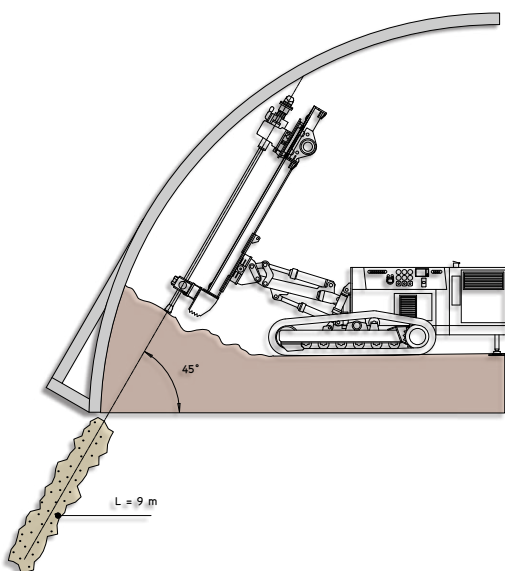
Fig. 10. Sezione trasversale del tunnel mostrante l'intervento sulle centine.

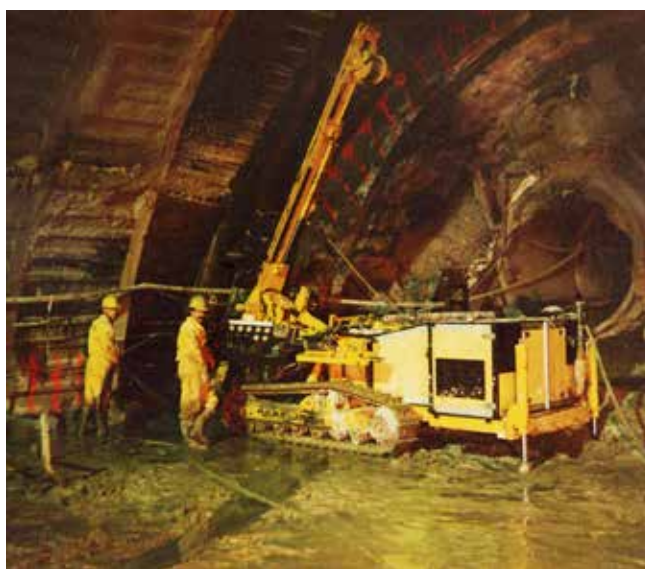
Fig. 11. Sonda PRP 105 D durante la realizzazione delle colonne armate.

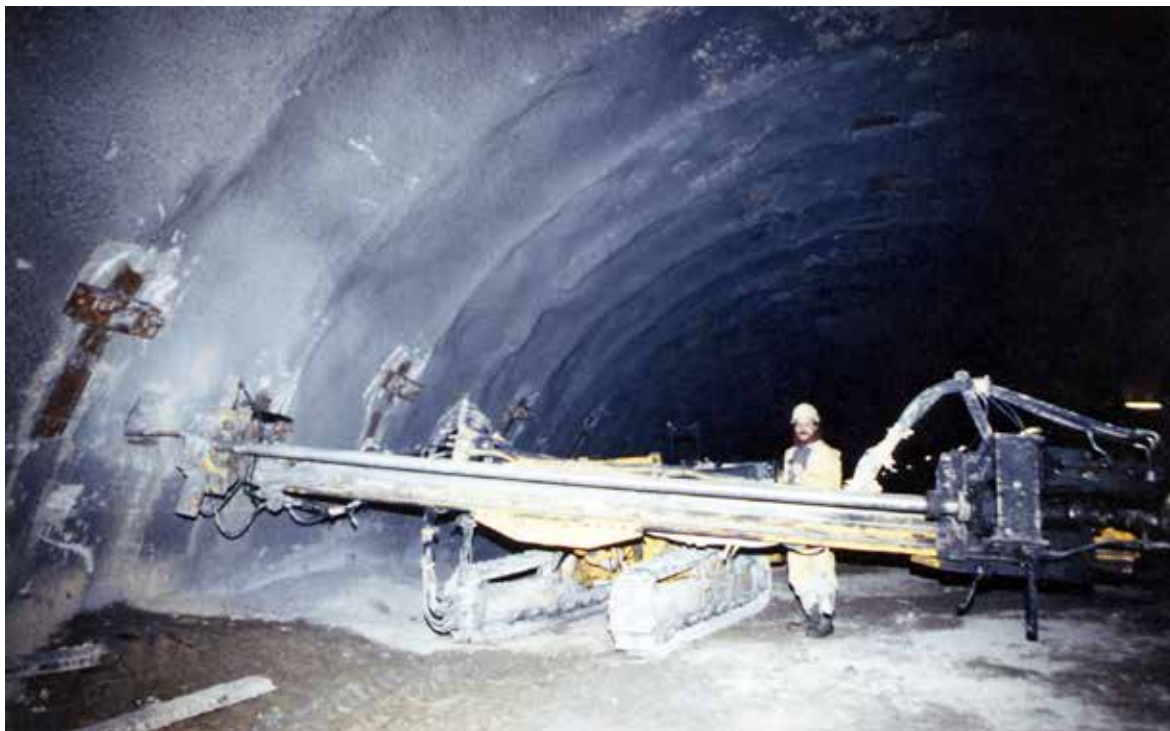
Fig. 12. Sonda PRP 105 D durante l'ancoraggio delle centine.

- esecuzione di ancoraggi sulle centine. L'intervento è stato realizzato con una fila di colonne sub-orizzontali, armate con barre dywidag (26,5 mm) lunghe 6 m, D. 40 cm (Fig. 12);
