ISOLA SERAFINI (PIACENZA - ITALY) -

Consolidamento e stabilizzazione dei cassoni 3AS, 4AS, 5AS e 4SD dell'impianto idroelettrico di Isola Serafini – Monticelli d'Ongina (PC).

Marzo 2000 - Settembre 2001

ENEL

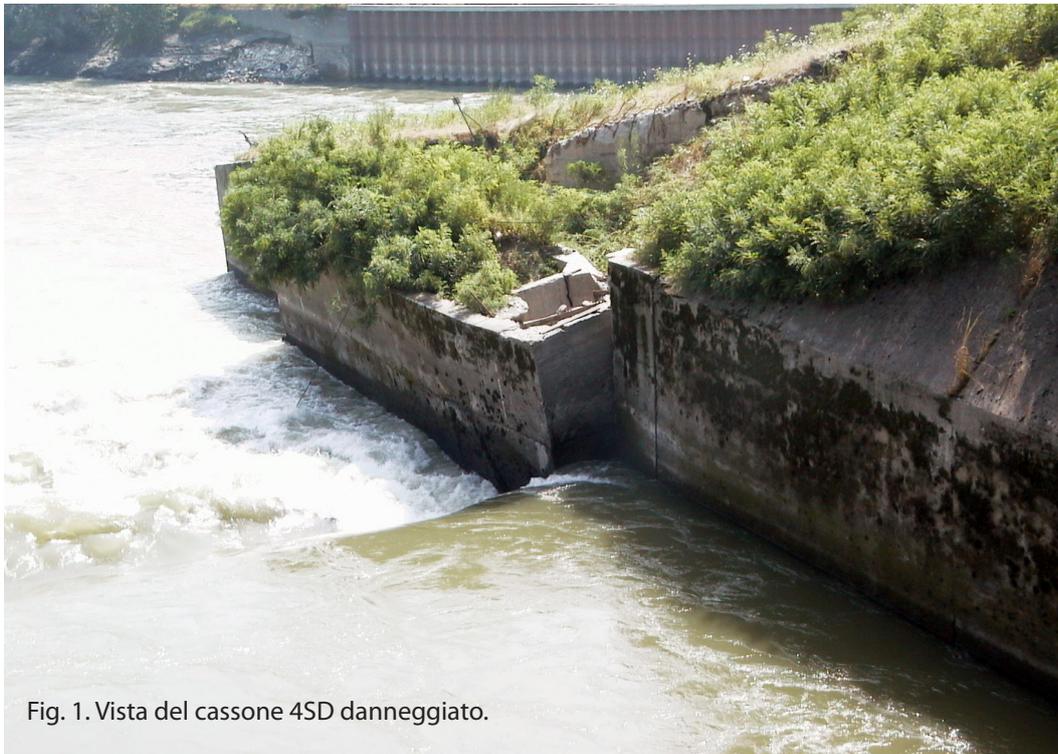
Fig. 1. Vista del cassone 4SD danneggiato.

L'impianto idroelettrico di Isola Serafini, realizzato in corrispondenza di una grande ansa del fiume Po nel comune di Monticelli d'Ongina (PC), è costituito da uno sbarramento, un'opera di presa ed un canale di scarico. Nel corso degli anni l'alveo del canale di scarico ha subito un abbassamento, a causa dell'azione erosiva operata dall'acqua durante le piene del fiume, quando grosse portate d'acqua vennero riversate lungo il canale. Ciò ha determinato lo spostamento e la parziale rotazione di uno dei cassoni autoaffondanti (4SD), costruiti sulla sua sponda destra (Fig. 1).

Il rischio di ulteriori movimenti ha reso necessaria la realizzazione di lavori di consolidamento e recupero della struttura del cassone (Fig. 2).

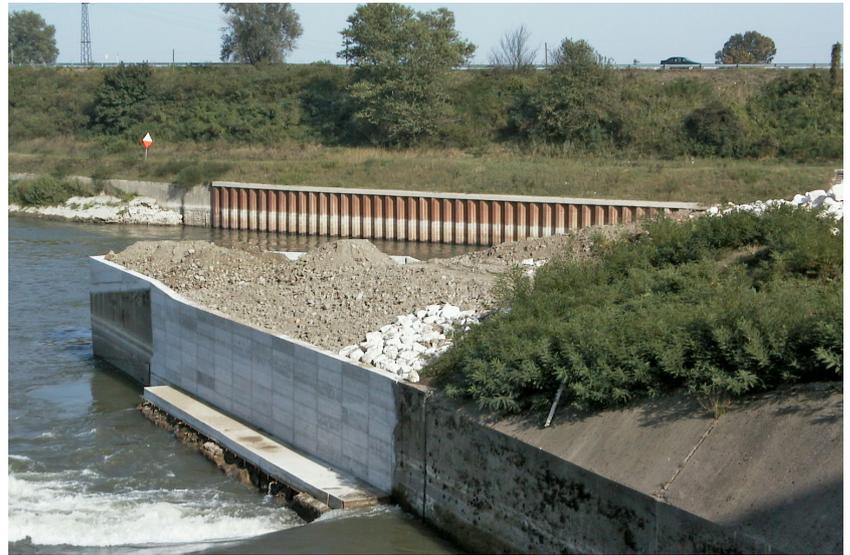
Fig. 2. Vista del cassone 4SD dopo l'intervento.

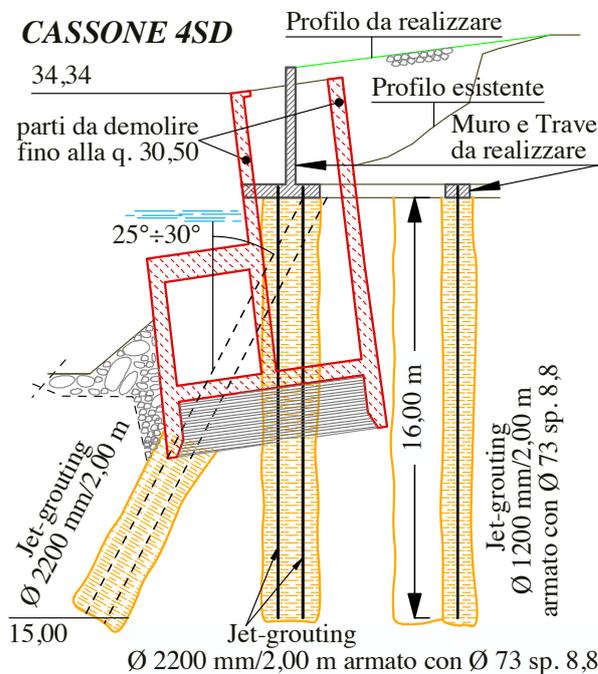
Fig. 3. Descrizione dell'intervento.

Cassone 4SD (Fig. 3).

I lavori consistevano in quattro fasi:

- 1) demolizione della parte superiore del cassone;
- 2) consolidamento della struttura inferiore;
- 3) costruzione di un muro in calcestruzzo armato;
- 4) reinterro del cassone.

I lavori di consolidamento sono stati realizzati con la tecnica del **PACCHIOSI PRS3**). L'intervento prevedeva 3 diversi trattamenti:

1. Consolidamento ed impermeabilizzazione del terreno di fondazione del cassone. Il lavoro è stato realizzato con due file di colonne a quinconce, distanti 1 m, con le seguenti caratteristiche:

- a Interasse: 2 m;
- a Diametro: 2,50 m;
- a Lunghezza: 6-8 m;
- a Inclinazione: variabile tra 25° e 30°.

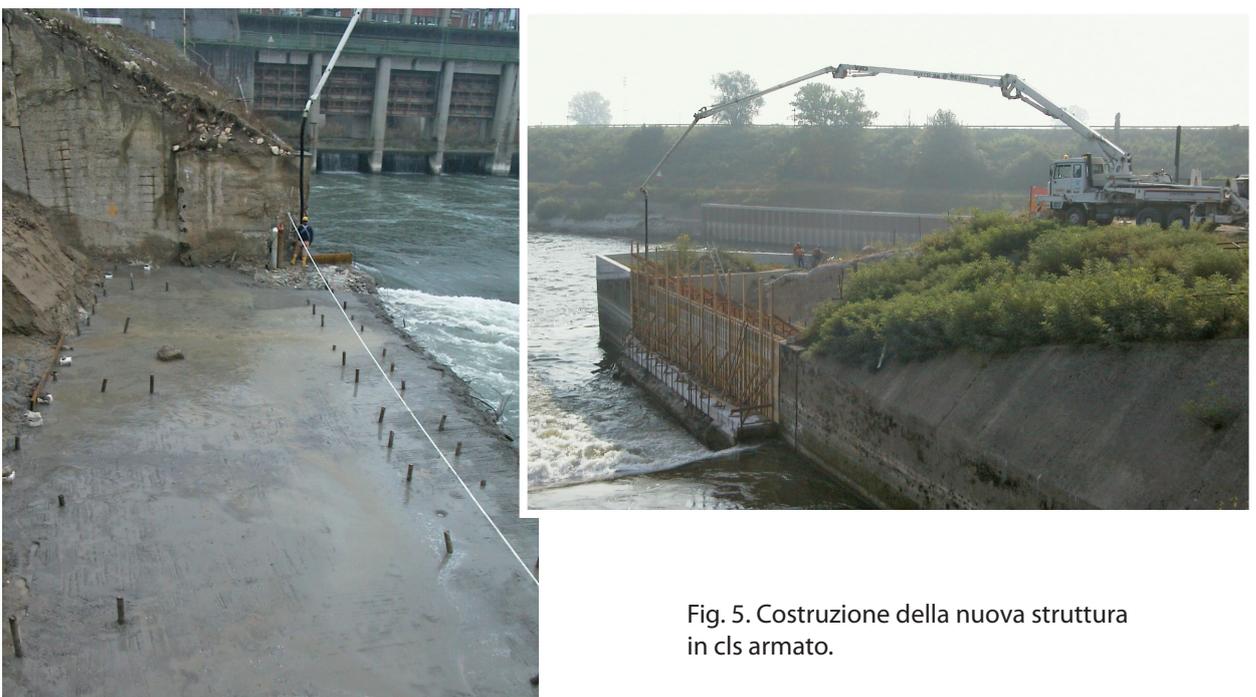
Fig. 5. Costruzione della nuova struttura in cls armato.

Ai lavori di consolidamento è seguita la costruzione della nuova struttura in calcestruzzo armato (Fig. 5), il reinterro del cassone e la realizzazione di un rivestimento in pietrame.

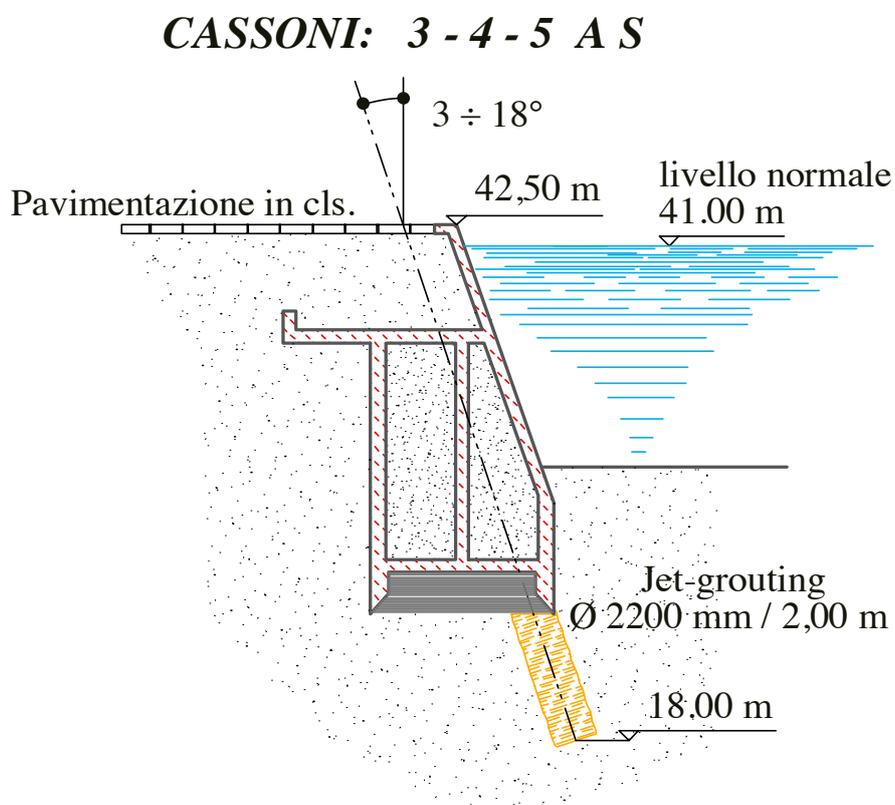
Cassoni 3AS, 4AS e 5AS (Fig 6).

Un principio di erosione stava inoltre interessando il terreno di fondazione dei cassoni 3AS, 4AS e 5AS, anch'essi sulla sponda destra dell'opera di presa. ENEL, quindi, decise di estendere gli interventi a queste strutture.

I lavori di consolidamento del terreno di fondazione dei cassoni sono stati realizzati con la stessa tecnica **Jet Grouting (PS3)** utilizzata nell'intervento precedente. Il trattamento è stato eseguito ad una distanza di circa 2 m dal bordo esterno dei cassoni con due file di colonne a quinconce, distanti 0,9 m, aventi le seguenti caratteristiche:

- a Interasse: 2 m;
- a Diametro: 2,20 m;
- a Lunghezza: 3-6 m;
- a Inclinazione: variabile tra 3° e 18°.

L'esecuzione di ogni colonna è stata preceduta dal carotaggio della struttura in cemento armato del cassone. I fori di controllo sono stati eseguiti a carotaggio continuo. I campioni di terreno consolidato hanno fornito valori di resistenza alla compressione compresi tra 12 e 25 Mpa, superiori al limite stabilito dalle prescrizioni progettuali.
