## **SABADELL (BARCELLONA - SPAGNA)**

Consolidamento del muro strutturale della strada "Ronda de Santa Maria".

Aprile – Luglio 2001

Comune di Sabadell

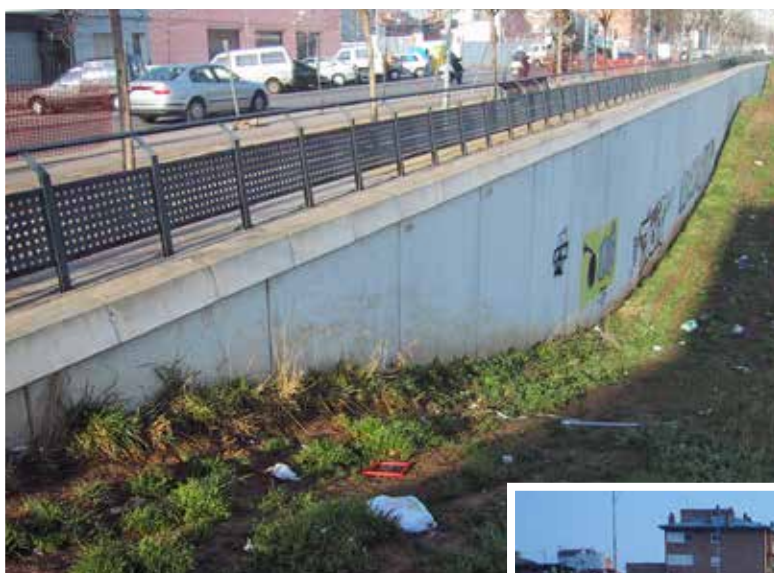
Fig. 1. Vista del muro prima dell'intervento.

I lavori comprendevano la realizzazione di un muro strutturale di contenimento del rilevato stradale lungo circa 105 m e costituito da pannelli prefabbricati, inseriti in una trave di cls armato (Fig. 1). Dopo un anno dal completamento dell'opera si verificarono delle rotture e degli abbassamenti del manto stradale, un principio di rotazione del muro e delle fessure su alcuni pannelli. Ciò costrinse le Autorità a chiudere due delle quattro corsie stradali ed avviare indagini geotecniche, che diedero i seguenti risultati:

- a il terreno di fondazione del muro era di natura argilloso-limosa, contraddistinto da scadenti caratteristiche geotecniche;
- a i materiali di fondazione della nuova sede stradale erano di pessima qualità, costituiti da terreni argillosi, detriti di murature, materiale plastico, ecc;
- a il sistema drenante era insufficiente.

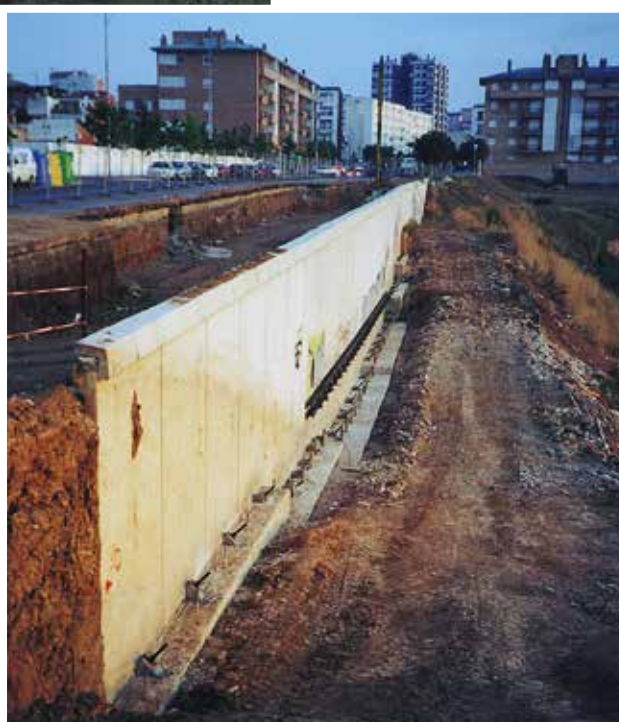
Fig. 2. Vista del muro consolidato.

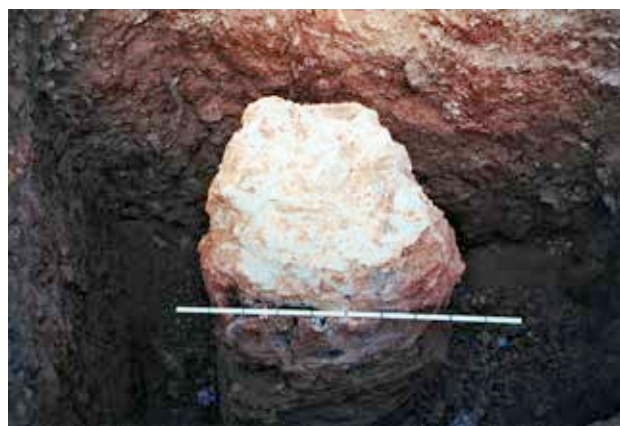
Fig. 3. Colonna del campo prove.

l'esecuzione di un campo prove (Fig. 3) per ottimizzare i parametri d'iniezione in relazione ai terreni da trattare.

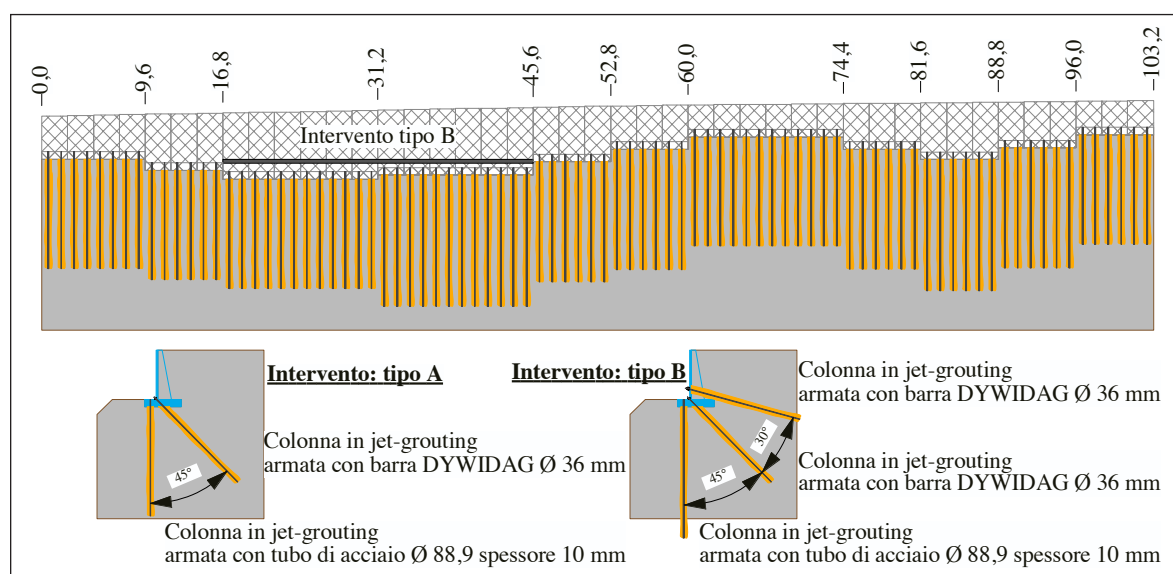
Fig. 4. Sezione dell'intervento.

L'intervento prevedeva tre diverse fasi operative (Fig. 4):

- a ancoraggio della trave di fondazione;
- a consolidamento del terreno di fondazione della trave;
- a consolidamento dei pannelli fessurati.

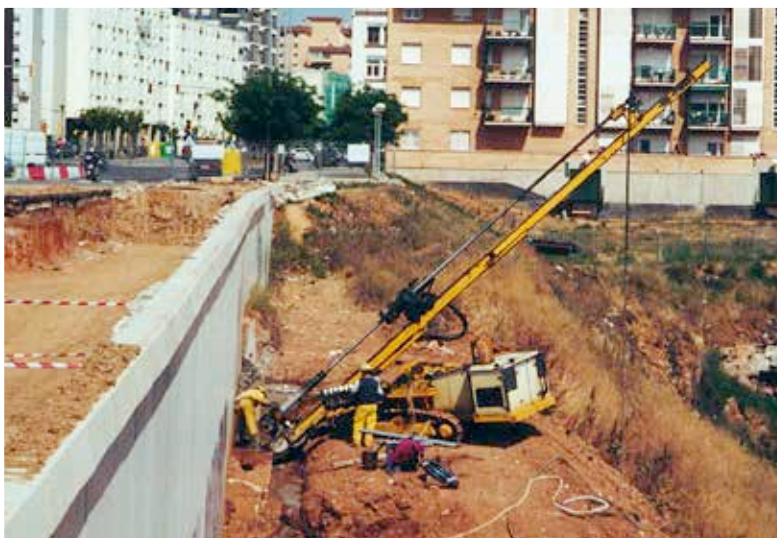
Fig. 5. Sonda PRP 105 durante l'ancoraggio alla trave di fondazione.

Il trattamento è stato realizzato con una fila di colonne Jet Grouting inclinate di  $45^\circ$ , passo variabile, armate con tirante passivo Dywidag (diametro 36 mm), lunghe 11 m, diametro 700 mm (Fig. 5 - 6).

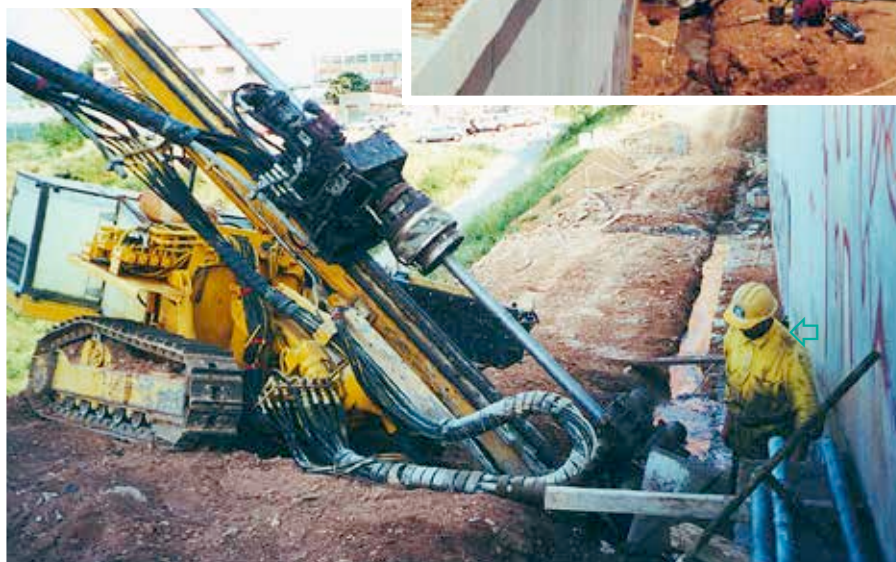
Fig. 6. Particolare dell'intervento.

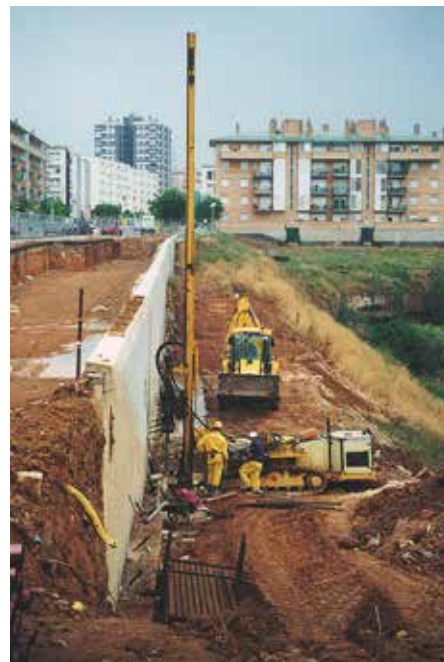
Fig. 7. PRP 105 durante il consolidamento delle fondazioni.

Il trattamento è stato realizzato con una fila di colonne Jet Grouting verticali, passo 1,20 m, armate con tubo d'acciaio (diametro 88,9 mm, sp. 10 mm), lunghe da 10 a 12 m, diametro 700 mm (Fig. 7).

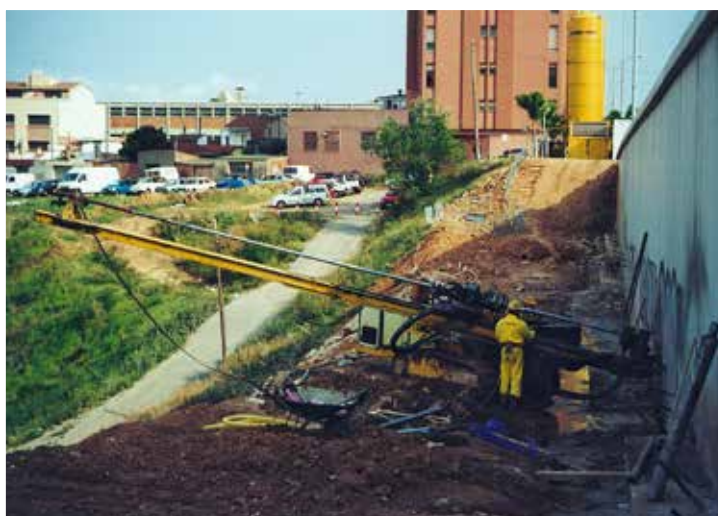
Fig. 8. PRP 105 durante il consolidamento dei pannelli del muro.

Il trattamento è stato realizzato con una fila di colonne **Jet Grouting** inclinate di  $15^\circ$ , passo 1,20 m, armate con tirante passivo Dywidag (diametro 36 mm), lunghe 11 m, diametro 700 mm (Fig. 8).

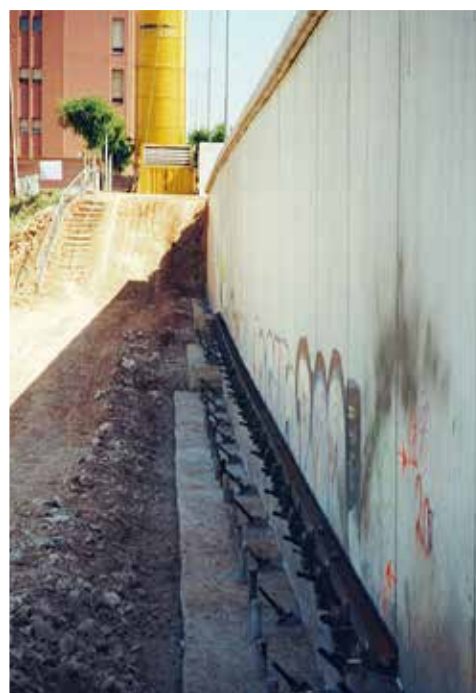
Fig. 9. Particolare delle travi di ripartizione.

L'intervento è stato completato con la posa di due travi di ripartizione di carico (HEB 140), lungo tutto il tratto interessato dalle fessurazioni, una sopra ed una sotto la fila dei tiranti (Fig. 9 e Fig. 10). Sulle travi è stato distribuito il carico trasmesso dalle piastre posizionate sugli ancoraggi.

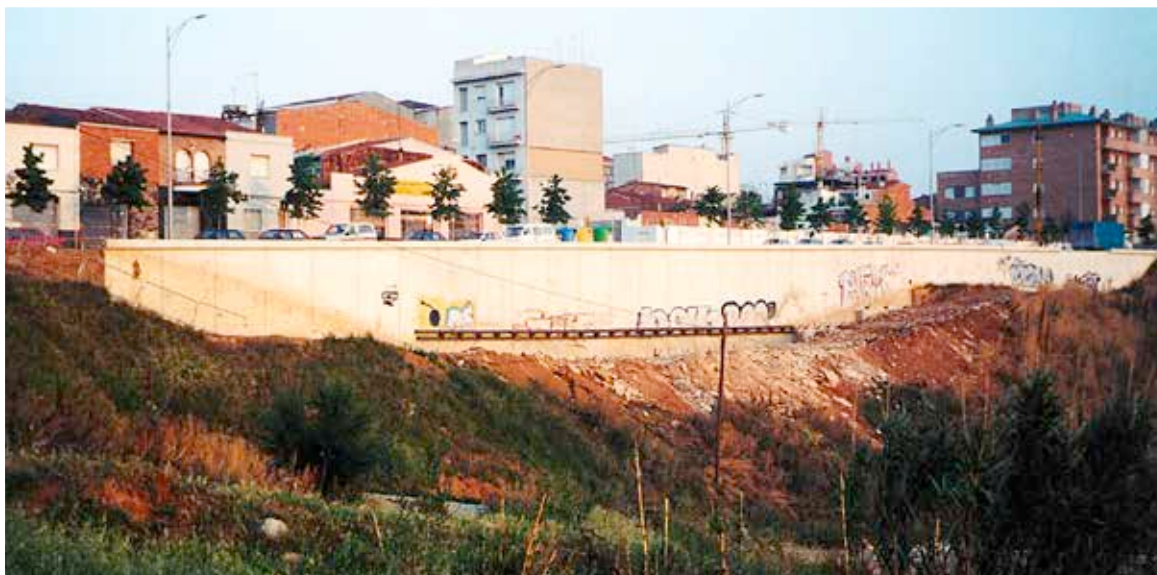
Fig. 10. Vista del muro consolidato.
