IMPERMEABILIZZAZIONI

## CLIFTON (NEW YORK - U.S.A.)

### PROGETTO:

Barriera verticale Jet Grouting per confinamento sito contaminato.  
Intervento di recupero ambientale volto ad eliminare i rischi associati alla presenza di inquinanti nel sottosuolo dell'ex impianto di produzione di gas (MGP) Clifton OU-1, situato nel distretto di Staten Island, New York.

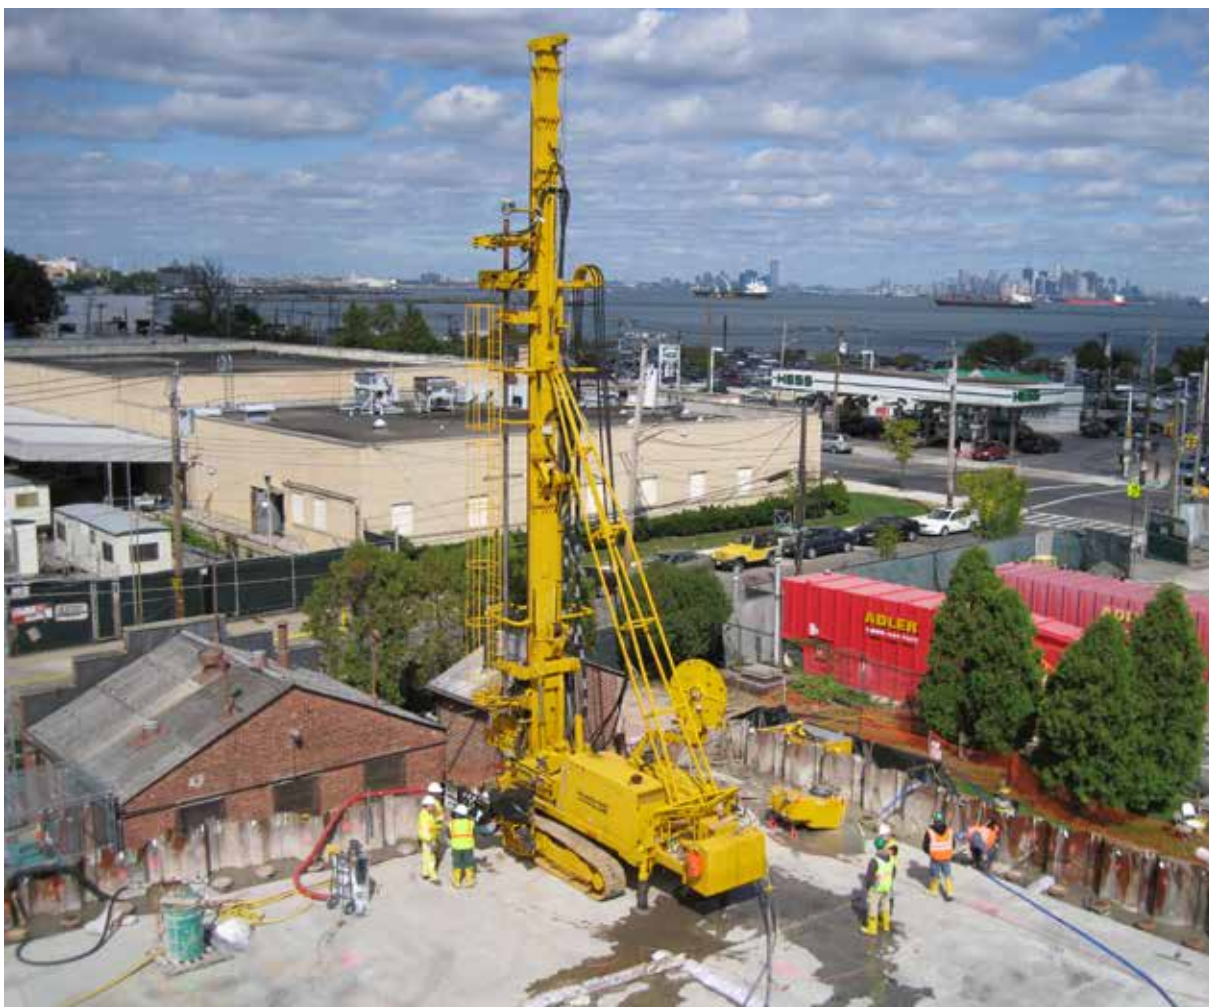
Fig. 1. Sito di Clifton OU-1

Gli impianti MGP di Clifton produssero gas combustibile, mediante un processo di riscaldamento di carbone e derivati del petrolio, dal 1856 al 1957. Il sito OU-1 è la sede di un ex serbatoio di compensazione utilizzato per lo stoccaggio del gas. La struttura venne demolita nel 1959 e sul posto venne lasciata la parte sotterranea della fondazione circolare in mattoni con un diametro di 26 m. Negli anni, i sottoprodotti, come il catrame di carbone generato dalle operazioni dell'MGP, fuoriuscirono o furono scaricati dall'ex serbatoio di compensazione provocando la contaminazione del suolo e delle acque freatiche. Nel 2004 il New York State Department of Environmental Conservation (NYSDEC) emise una formale ordinanza in cui raccomandava un piano di recupero per il sito OU-1.

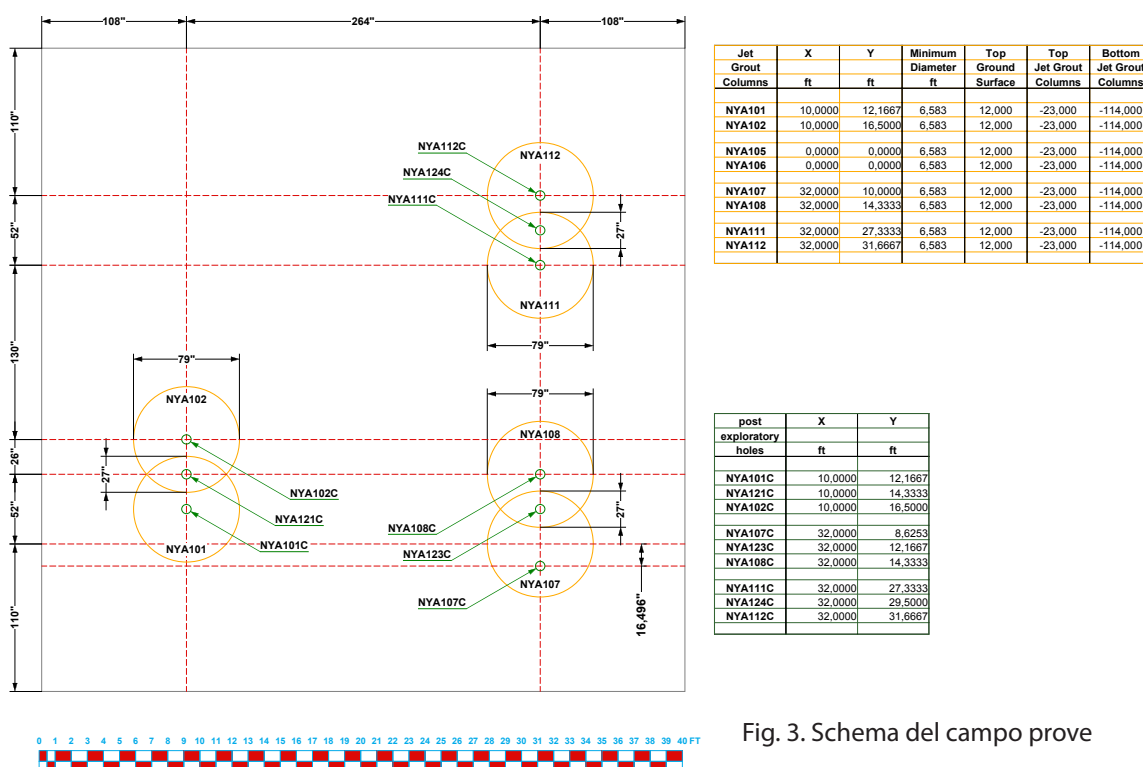
Fig. 3. Schema del campo prove

Nel 2006 Pacchiosi Drill ha realizzato un campo prove Jet Grouting all'interno del sito OU-1, a circa 30 m dall'allineamento del previsto diaframma, in una zona in cui il sottosuolo non era contaminato, al fine di ottenere informazioni avanzate da utilizzare per la progettazione dell'intervento di recupero ambientale mediante Jet Grouting.

Sono state installate sei (6) colonne Jet Grouting, suddivise in tre gruppi separati di due colonne ciascuno. Le colonne installate sono state realizzate ad una inter-distanza di 1,2 m, a profondità comprese tra 9 m e 38 m, alle stesse profondità e attraverso terreni con stratificazione identica a quelli dell'area di produzione.

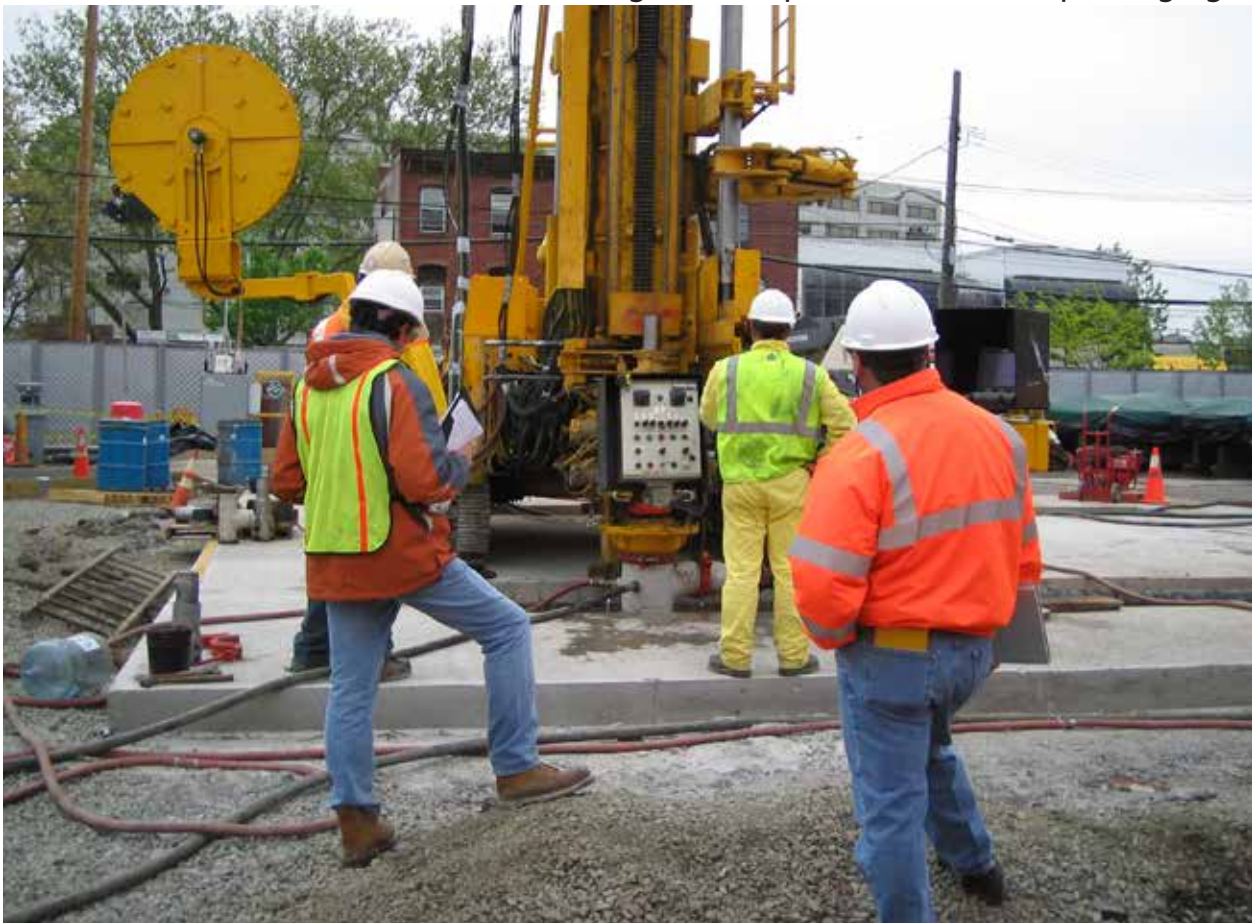
Fig. 4. Esecuzione del campo prove – Jet Grouting

Nel campo prove sono stati testati due metodi di perforazione: a rotazione con scalpello a rulli triconici e bottoni in tungsteno e perforazione a percussione con martello fondo foro ad acqua. Quest'ultimo metodo si è dimostrato più efficace per trattare i numerosi ciottoli e i grossi massi rocciosi presenti nei depositi glaciali ed è stato utilizzato per la maggior parte delle colonne di Jet Grouting del campo prove. Si è ottenuta una deviazione di perforazione media dello 0,96% a una profondità di 38 m da piano campagna per le sei colonne, con la deviazione massima misurata all'1,51%.

La miscela cementizia utilizzata per l'esecuzione del trattamento Jet Grouting era composta da cemento Portland comune (tipo I) e scorie d'altoforno granulari (qualità 120) in parti uguali, con un rapporto in peso acqua/solido di 0,7.

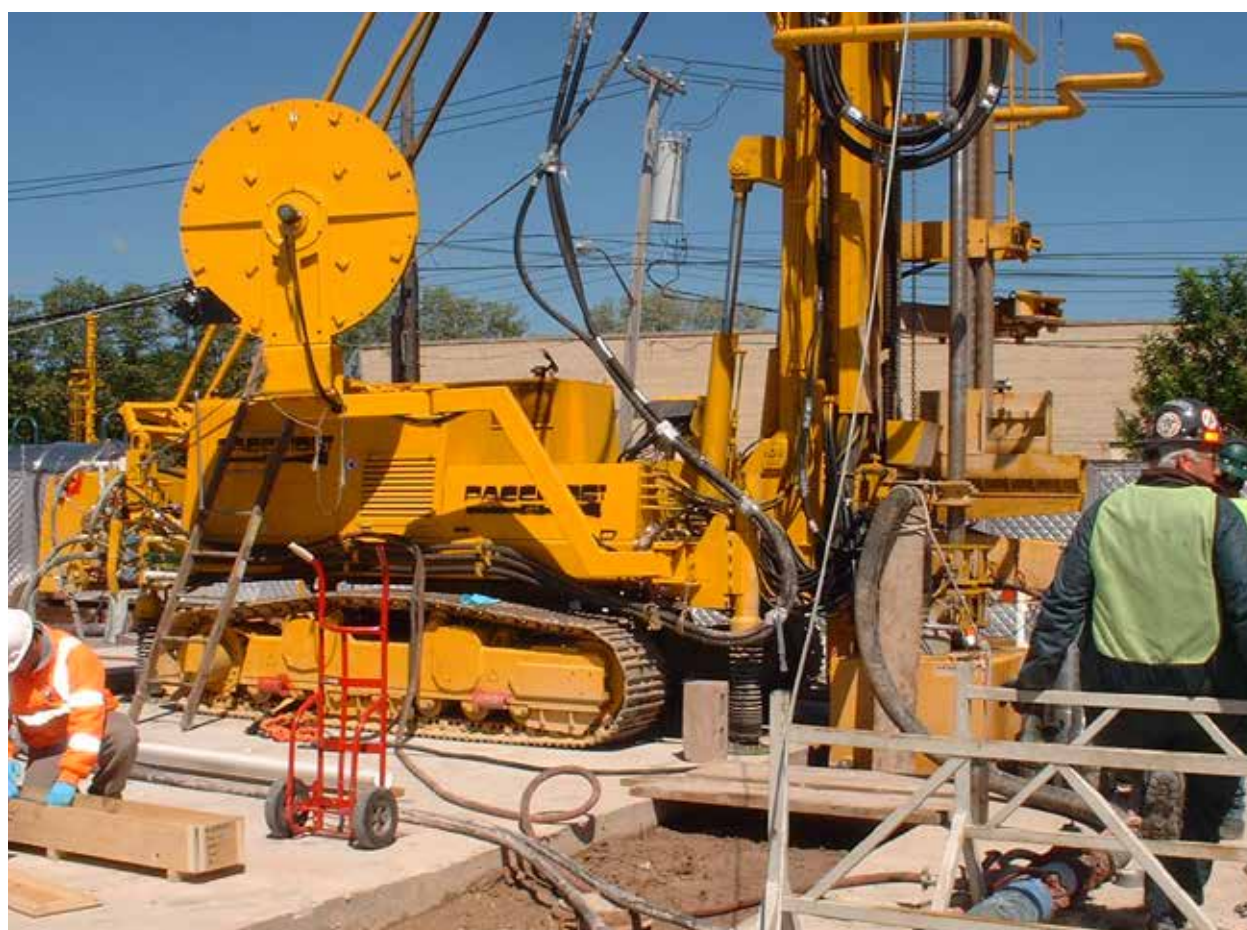
Fig. 5. Esecuzione del campo prove – Carotaggi di controllo

Il trattamento di Jet Grouting è stato carotato in sei punti differenti, in corrispondenza delle intersezioni delle colonne nel punto corrispondente alla distanza media tra due colonne adiacenti. E' stata misurata per l'intera profondità anche la deviazione di tutti i fori di carotaggio, e i risultati sono stati utilizzati per generare disegni as-built che mostrano in vista planimetrica, con successivi incrementi della profondità di 3 m, la reale ubicazione del foro di carotaggio rispetto al reale punto centrale delle colonne Jet Grouting realizzate. Queste informazioni hanno consentito di calcolare il raggiungimento di un diametro minimo di trattamento di 1,8 m in tutti i livelli stratigrafici.

In ciascun foro di carotaggio sono poi state eseguite prove di pompaggio con acqua per valutare la permeabilità in-situ dei trattamenti Jet Grouting, ed è infine stata eseguita un'ispezione con telecamera, aspirato previo esaurimento dell'acqua precedentemente pompata. I risultati delle prove d'acqua hanno indicato un valore di permeabilità del terreno trattato con la metodologia Jet Grouting nell'ordine di  $1 \times 10^{-6}$  cm/s, che ben risponde ai criteri del valore di massima permeabilità in-situ ( $1 \times 10^{-5}$  cm/s) stabilito per il progetto.

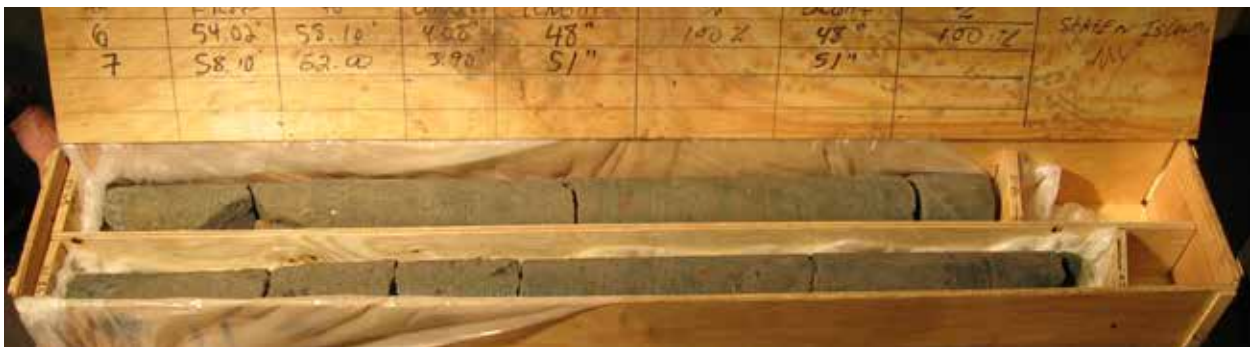
Fig. 11. Carotaggio eseguito nello strato dei depositi alluvionali fini

Si è registrato un'eccellente efficienza di recupero, quasi al 100%, con un'ottima qualità e continuità del trattamento Jet Grouting per tutti i carotaggi e a tutti i livelli stratigrafici, incluse le zone di terreno contenente grossi massi rocciosi e ciottoli. Durante il programma di carotaggio sono stati campionati grossi massi rocciosi per una lunghezza fino a 1,5 m.

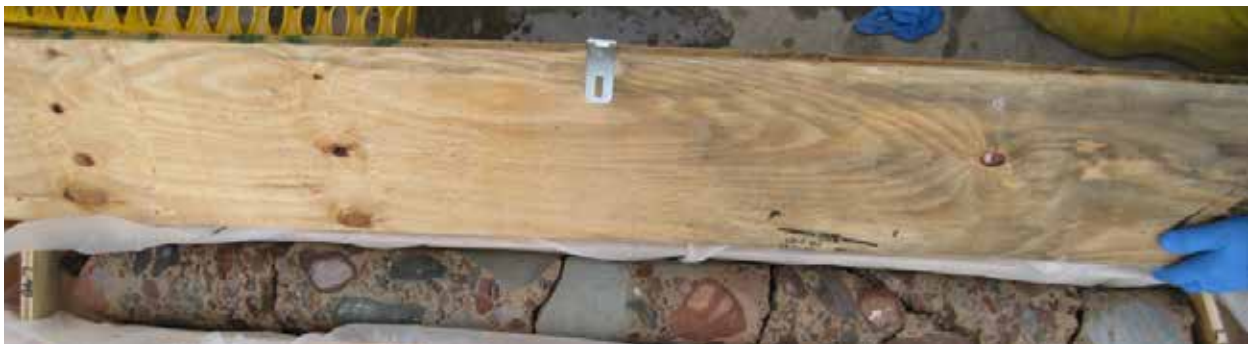
Fig. 12. Carotaggio eseguito nello strato del deposito glaciale con ciotoli e blocchi
