## **SABADELL (BARCELLONA - SPAGNA)**

Consolidamento del muro strutturale della strada "Ronda de Santa Maria".

Aprile – Luglio 2001

Comune di Sabadell

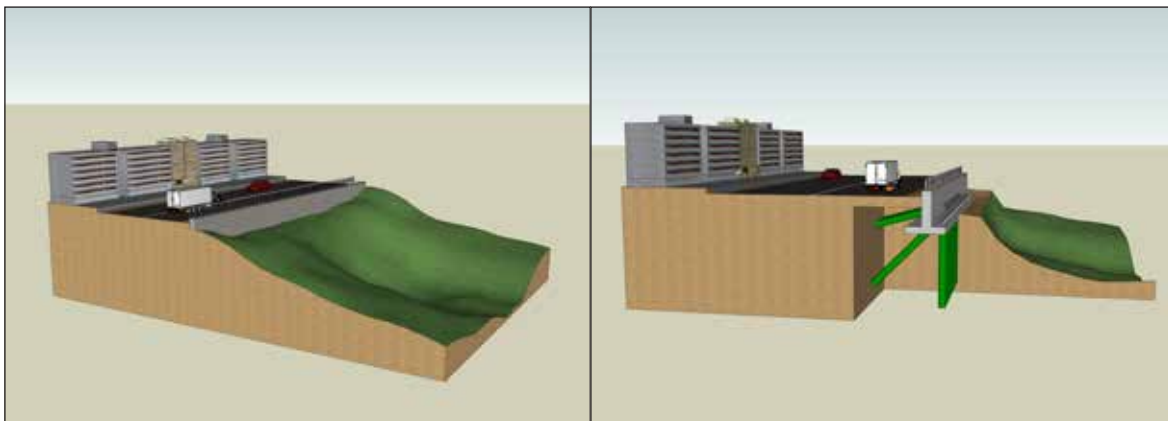
Fig. 5. Ricostruzione 3D dell'intervento.

L'intervento prevedeva tre diverse fasi operative (Fig. 4):

- a ancoraggio della trave di fondazione;
- a consolidamento del terreno di fondazione della trave;
- a consolidamento dei pannelli fessurati.
