## ROCKAWAY PARK (NEW YORK - U.S.A.)

### PROGETTO:

Barriera verticale in jet grouting per confinamento sottosuolo inquinato.

Messa in sicurezza di una ex area industriale utilizzata per la produzione di gas a fini civili; intervento volto ad eliminare i potenziali rischi di migrazione di sostanza altamente inquinanti del sottosuolo verso l'adiacente riserva naturale "Jamaica Bay", ubicata nella penisola di Rockaway Beach nel distretto sud del Queens, New York.

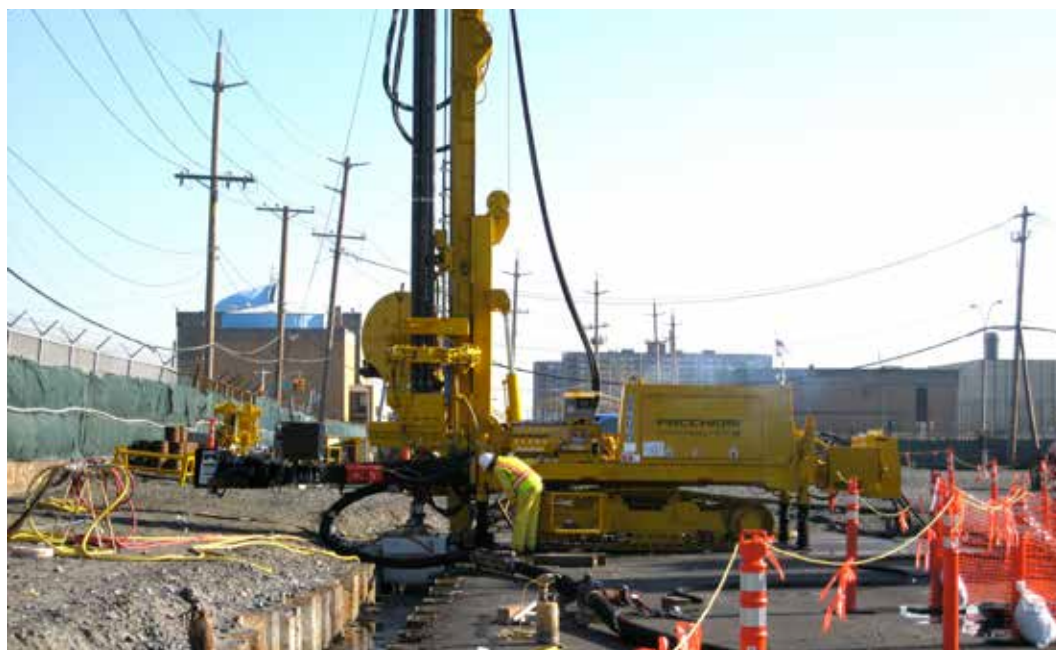
Fig. 1. Posizionamento perforatrice P1500 ECS

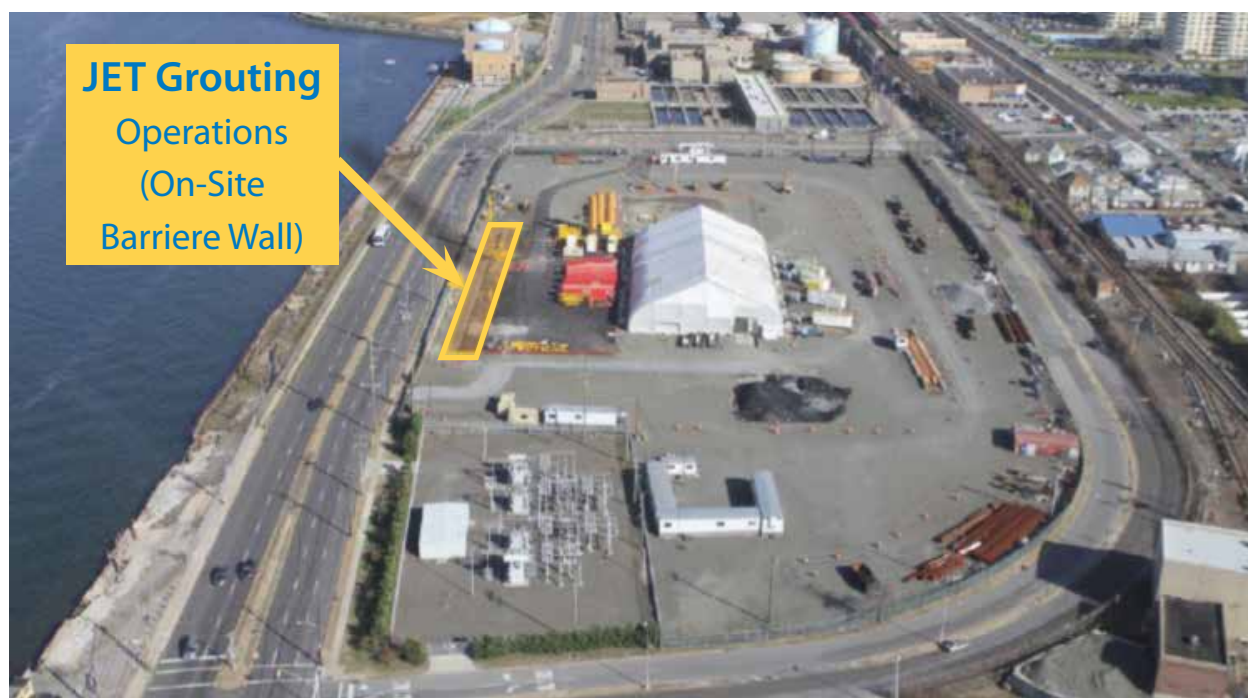
Fig. 3. Vista area dell'area di Rockaway Park MGP durante l'esecuzione dei lavori

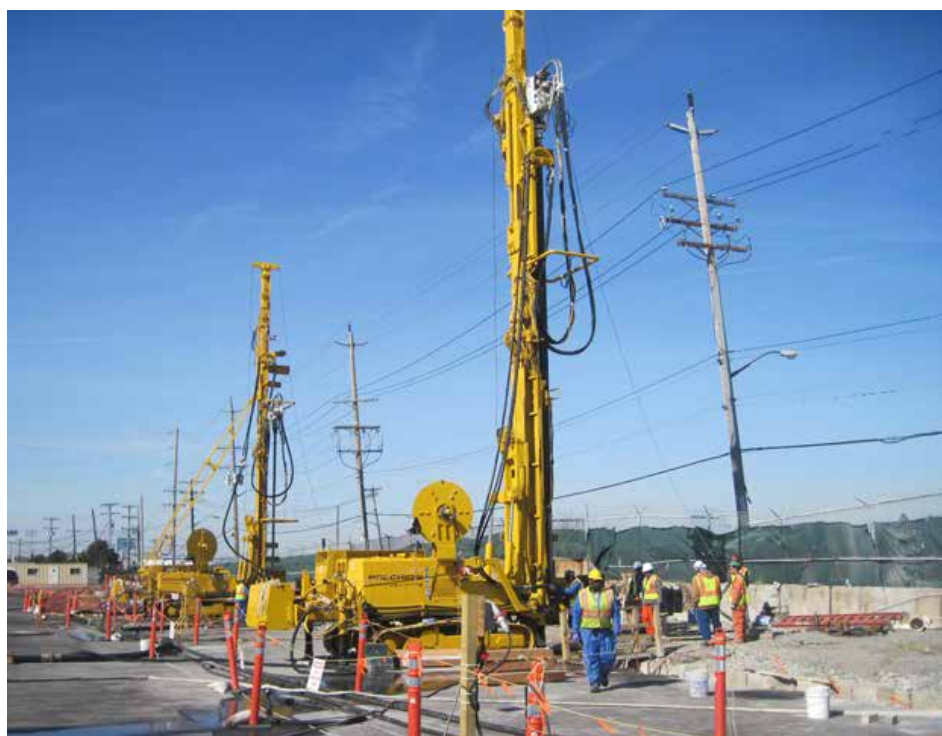
Fig. 5. Perforatrici PACCHIOSI DRILL P1500 ECS con caricatore aste automatico durante le fasi lavorative

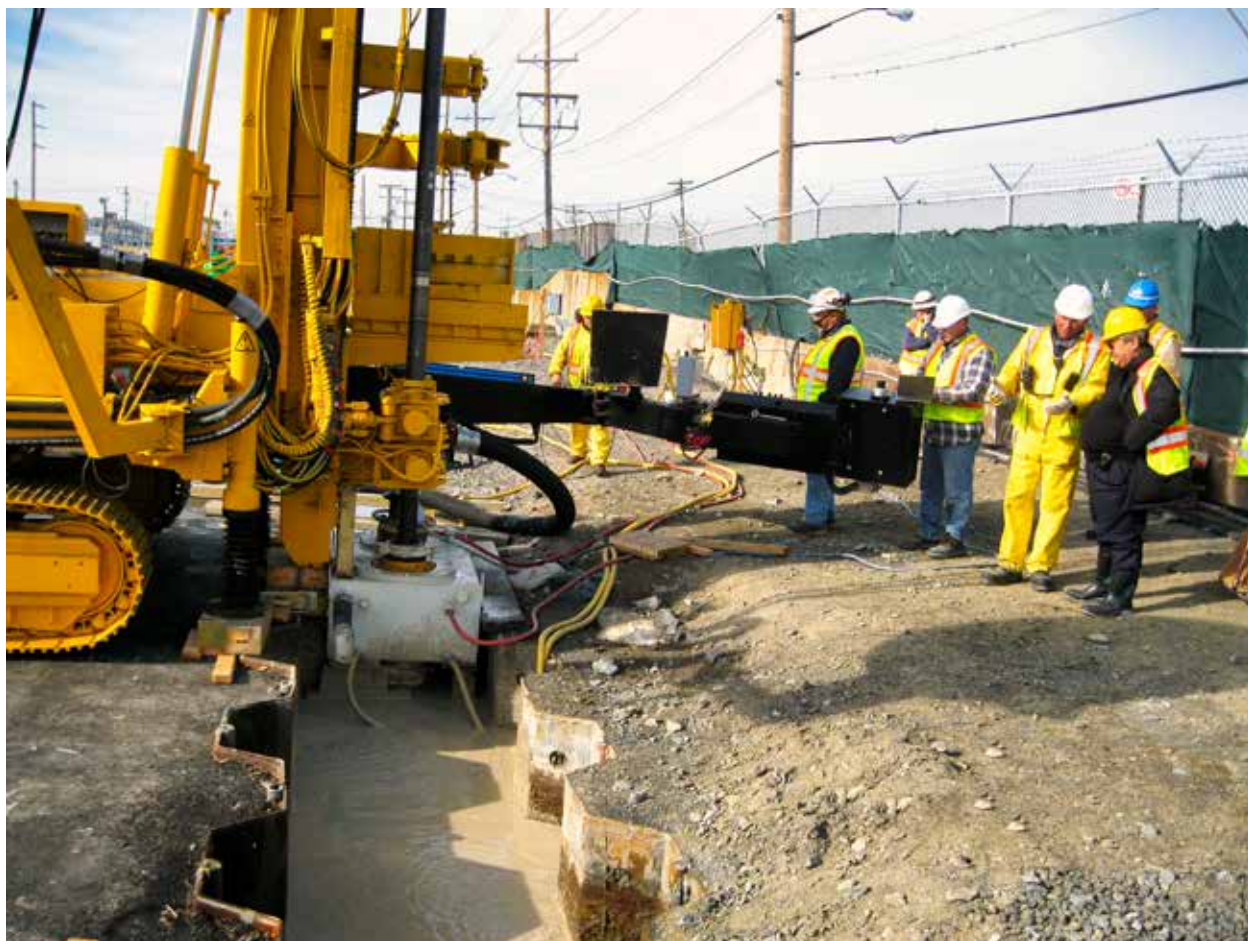
Fig. 6. Particolare della vasca stagna utilizzata per il recupero dei reflui jet grouting

Sulla base della precedente esperienza in un sito altamente inquinato simile a Rockaway Park MGP (vedi brochure CLIFTON N.Y.C.), vennero utilizzate le stesse metodologie ed attrezzature riguardanti soprattutto il recupero dei reflui d'iniezione; questi venivano gestiti attraverso l'utilizzo di un preventer direttamente posizionato sulla soletta in CIs e una vasca stagna di raccolta con all'interno una pompa che aveva lo scopo di allontanare i reflui nelle aree allestite per il loro trattamento.

Il sistema di raccolta progettato e costruito da PACCHIOSI DRILL ha consentito l'allontanamento sistematico dei reflui dalle aree di lavoro senza che questi, contenendo nel loro interno sostanze altamente tossiche, venissero a contatto con il personale adibito alle lavorazioni.

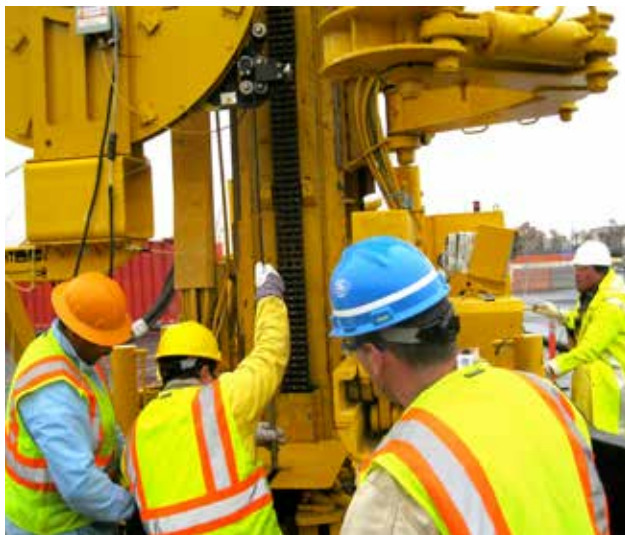
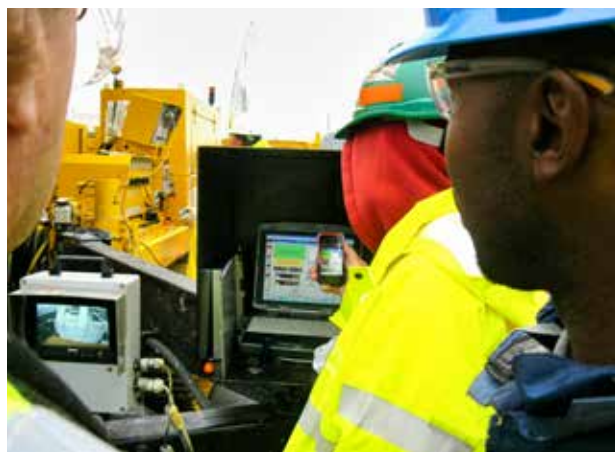
Fig. 7 e 8. Foto scattate durante l'esecuzione della misura inclinometrica

- su ogni singola, perforazione preliminare all'iniezione, è stata verificata la sua deviazione rispetto alla verticale; il controllo della deviazione è stato eseguito con l'ausilio dell'inclinometro di costruzione PACCHIOSI DRILL che ha la particolarità di verificarla introducendo l'asta inclinometrica (dotata di un sensore biassiale ed un giroscopio) direttamente all'interno delle aste di perforazione-iniezione consentendo così tra l'altro tempi d'esecuzione rapidissimi rispetto ai misuratori tradizionali; i dati relativi alla misurazione vengono elaborati in tempo reale restituendo immediatamente il grafico as-built della posizione della colonna con i relativi spessori del muro in costruzione.

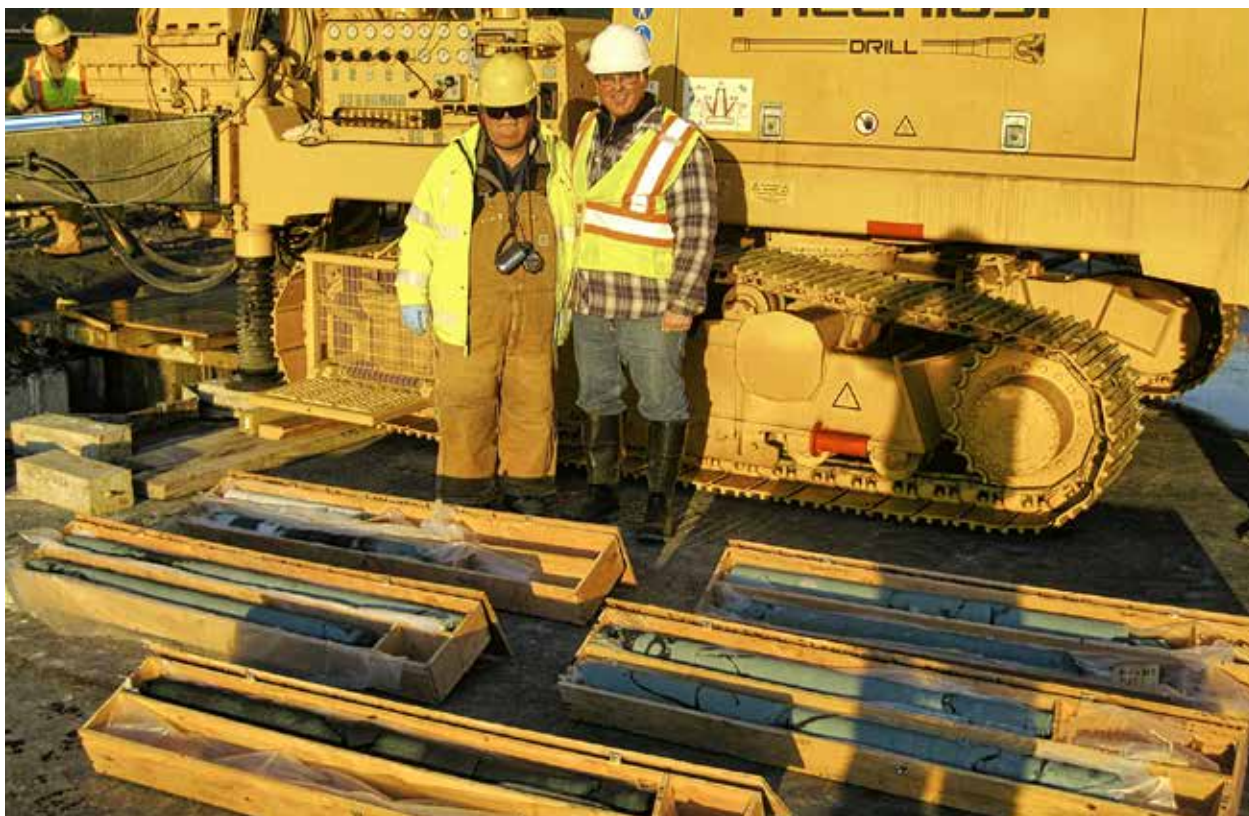
Fig. 9. Esecuzione dei carotaggi di controllo

- Dopo l'esecuzione delle colonne vengono eseguiti dei carotaggi con prelievo di campioni per poterne verificare la qualità e resistenza; un'ulteriore verifica viene eseguita visivamente, con l'ausilio di una micro telecamera (inserita all'interno del foro di carotaggio) che controlla la qualità direttamente sulle pareti interne delle colonne.

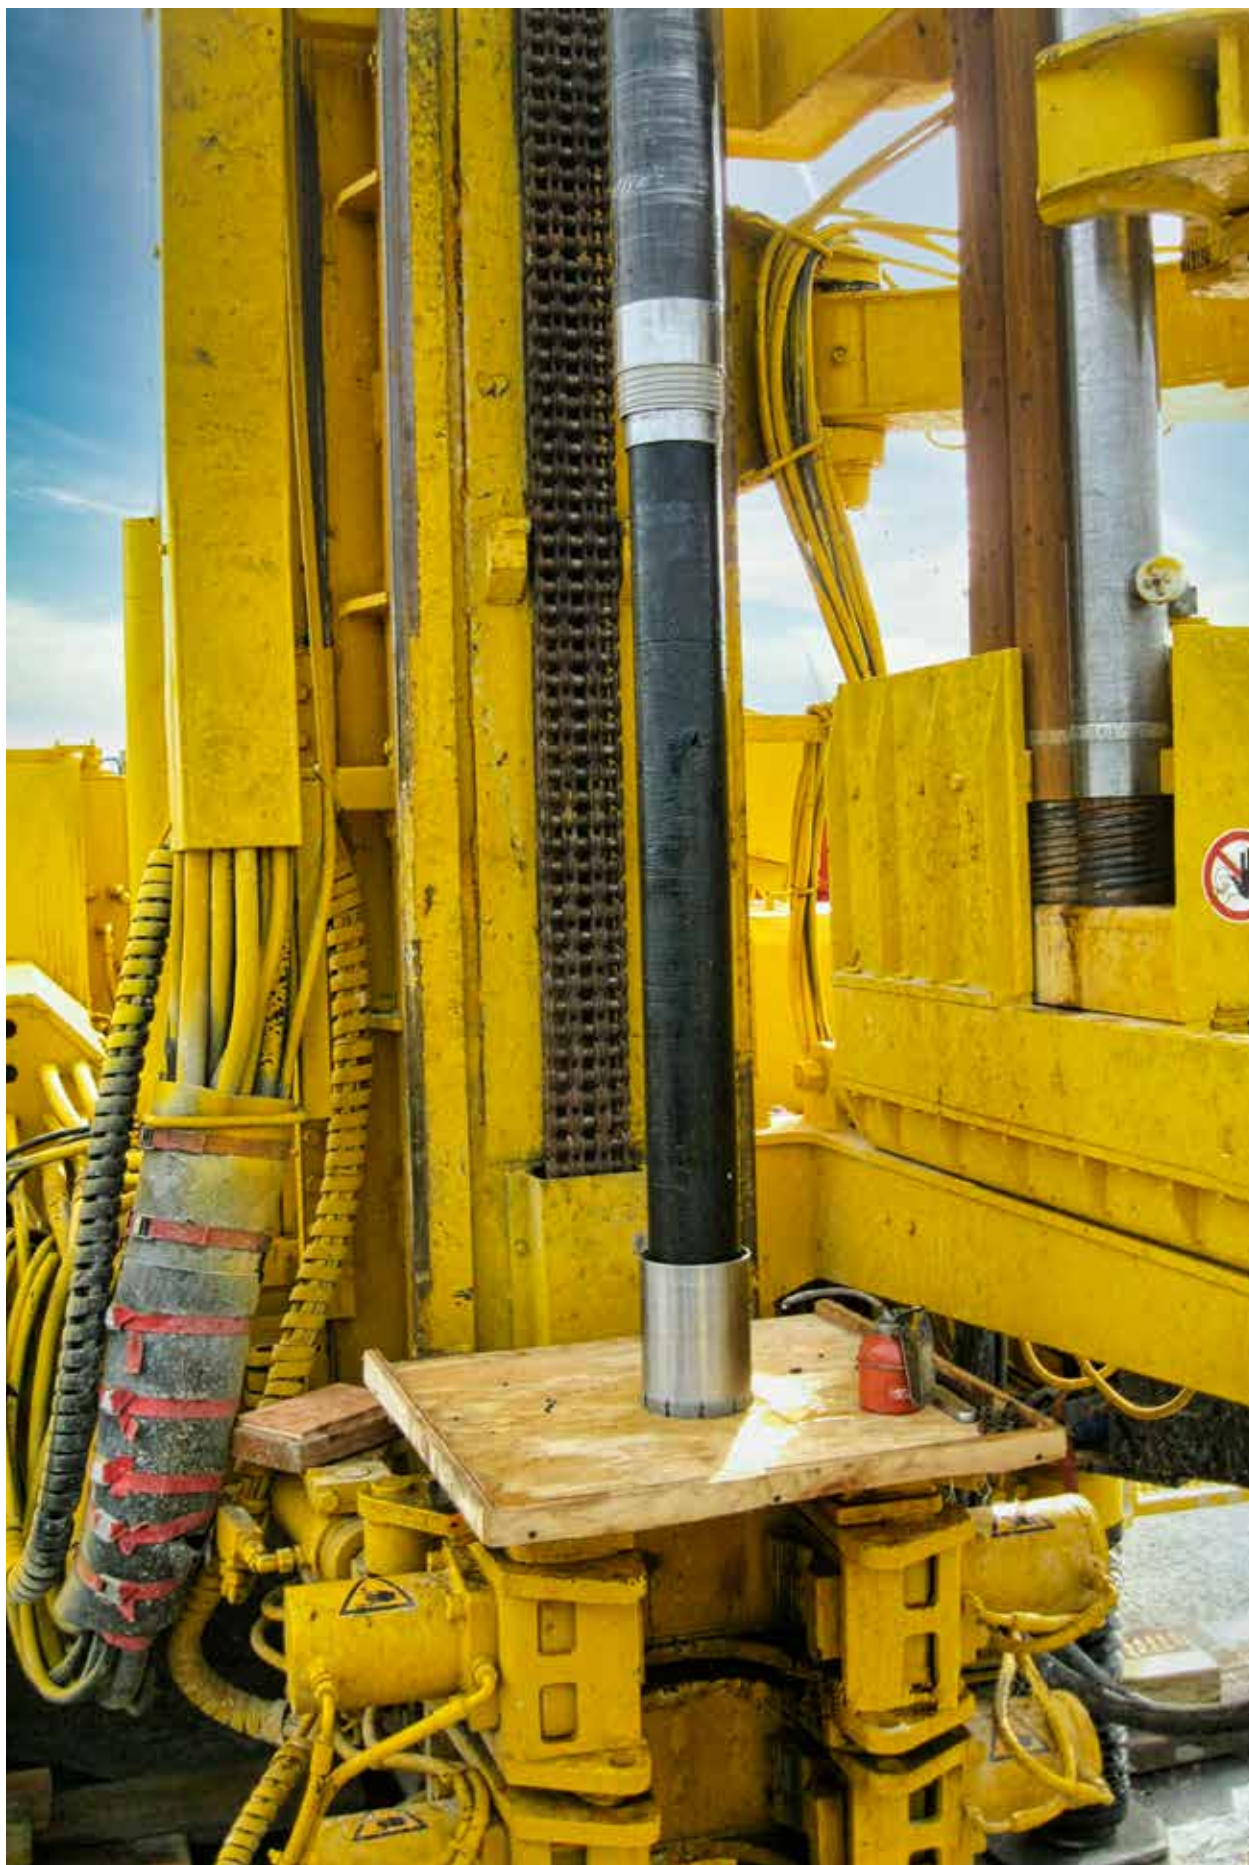
Fig. 10. Foto scattate durante l'estrazione dal carotiere di un campione di jet grouting con eccellente recupero.
