ROCK - SOIL TECHNOLOGY AND EQUIPMENTS

TUNNEL

GALLERIA FONTESCODELLA (MACERATA - ITALIA)

Costruzione della nuova galleria Fontescodella che attraversa da Nord a Sud il centro storico cittadino, con le opere di completamento ed accessorie, compresi gli impianti tecnologici e di sicurezza.

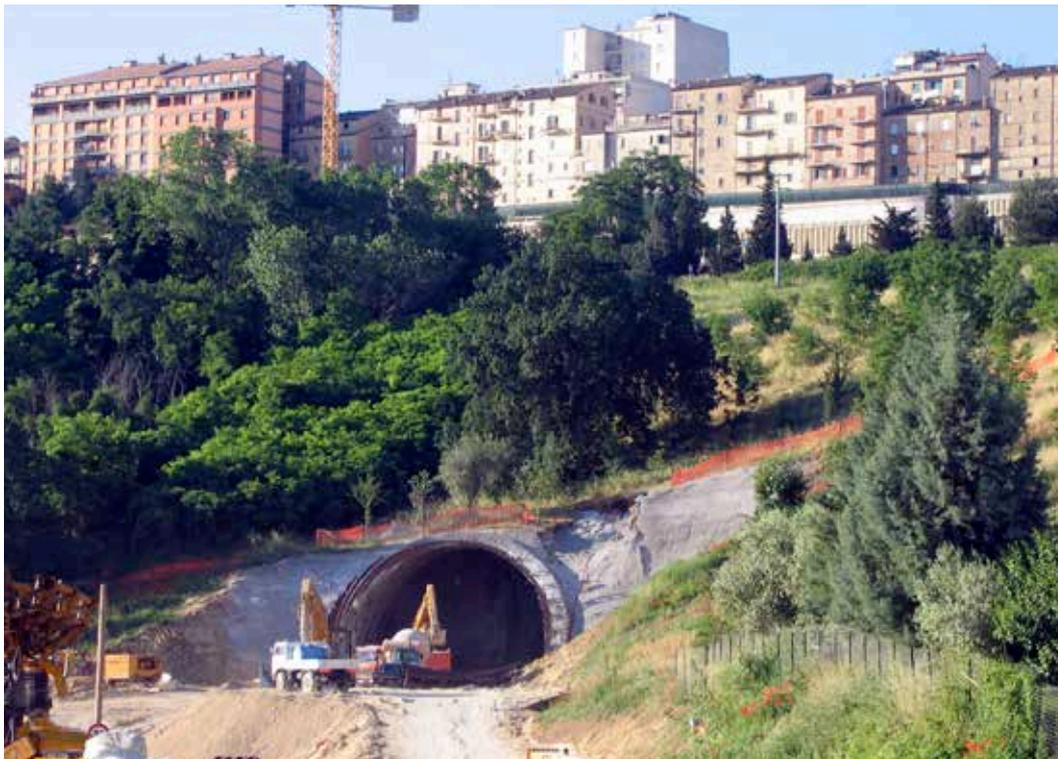
Fig. 1. Veduta panoramica dell'imbocco Nord della galleria Fontescodella durante i lavori.

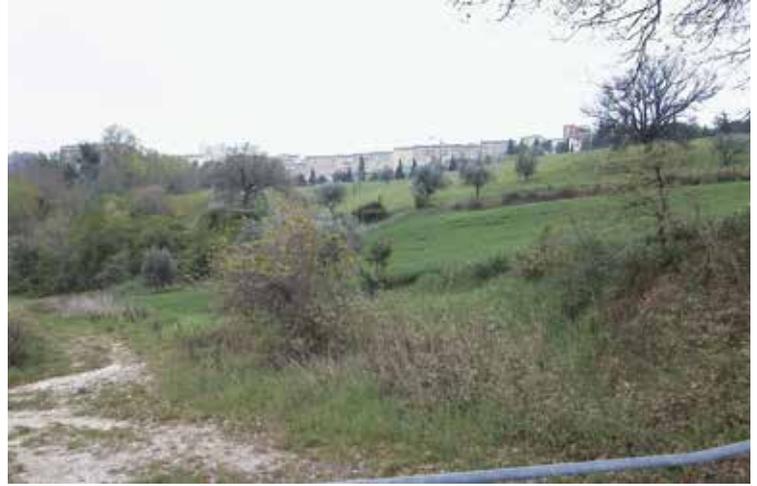
Fig. 2. Morfologia dell'area in prossimità dell'imbocco Nord.

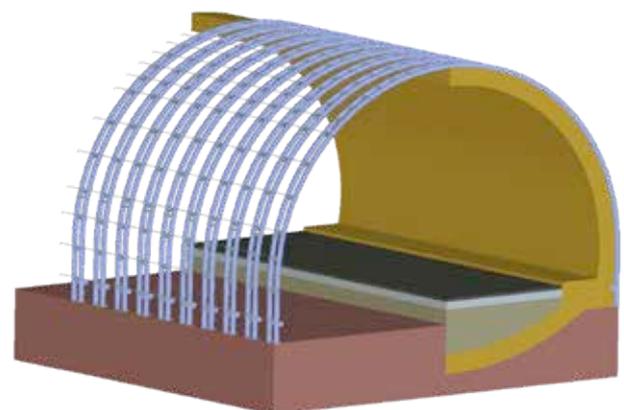
Fig. 3. Spaccato assometrico della strutture di galleria.

Lungo l'interezza della galleria è stata realizzata una struttura "chiusa", con priverivestimento a mezzo centine e spritz-beton, murette, arco rovesco e calotta di CLS/CA gettati in opera.

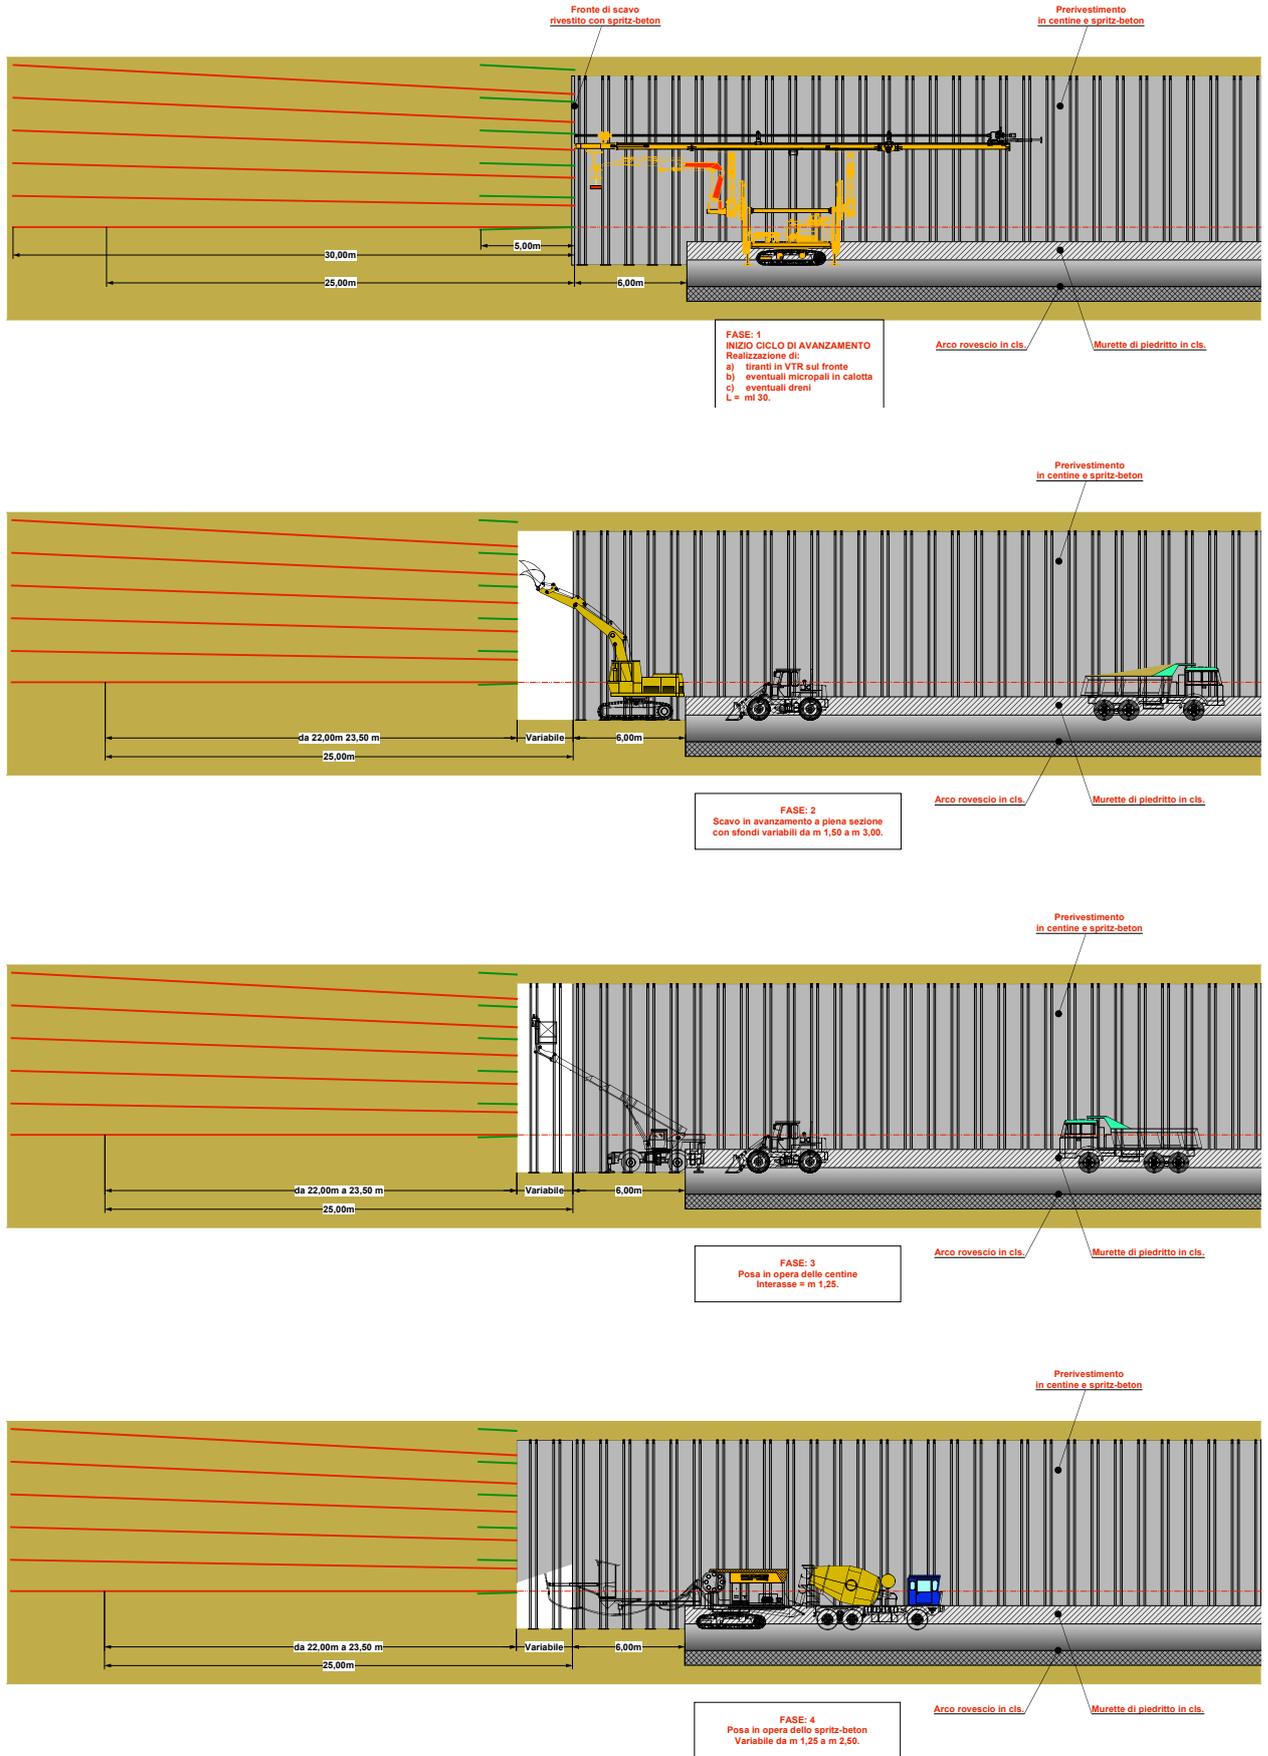
Fig. 6. Fasi esecutive avanzamento in galleria; ciclo completo (1-7)

Lo scavo è proseguito a piena sezione con una sistematica successione di sette fasi ben definite che, con i necessari adeguamenti in corso di esecuzione, hanno consentito di completare l'opera senza provocare cedimenti superficiali estremamente dannosi per i fabbricati del centro storico.

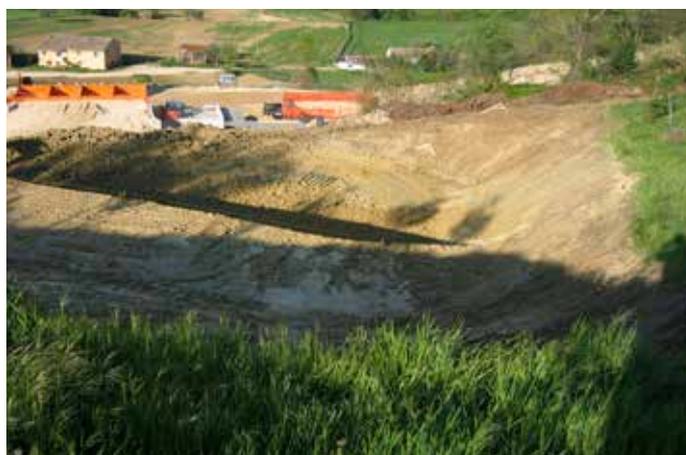
Fig. 7. Vista dell'imbocco Nord prima dell'inizio dei consolidamenti.

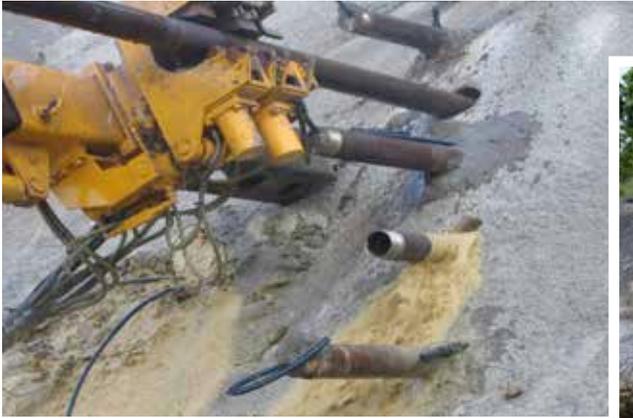
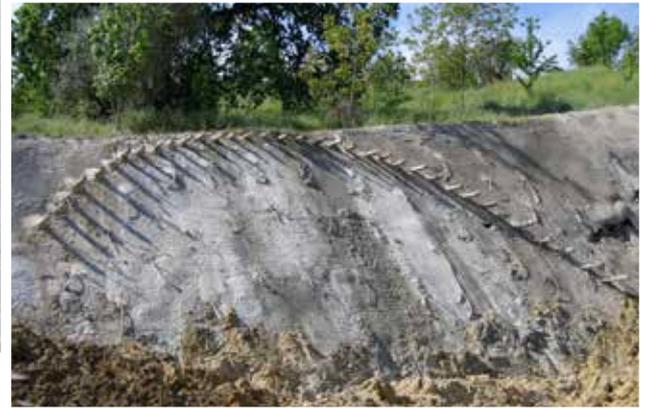
Fig. 8-9. Particolare dell'esecuzione e panoramica degli infilaggi d'acciaio sub-orizzontali preliminari al primo attacco del fronte.

In corrispondenza degli imbocchi ed in corrispondenza dell'attraversamento della linea ferroviaria Civitanova-Albacina sono state realizzate in calotta delle coronelle di inflaggi di acciaio iniettati.

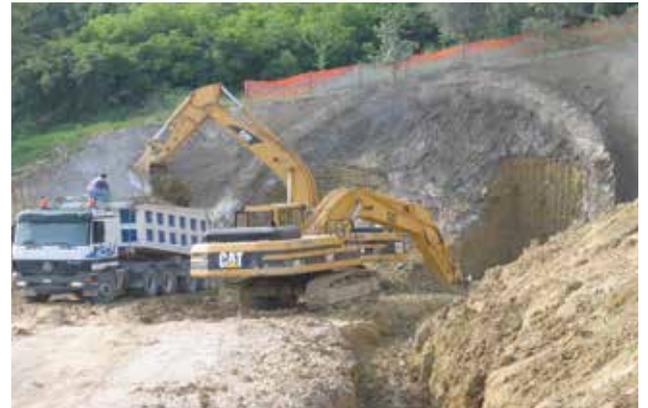
Fig. 10. Attacco del fronte dall'imbocco Nord.

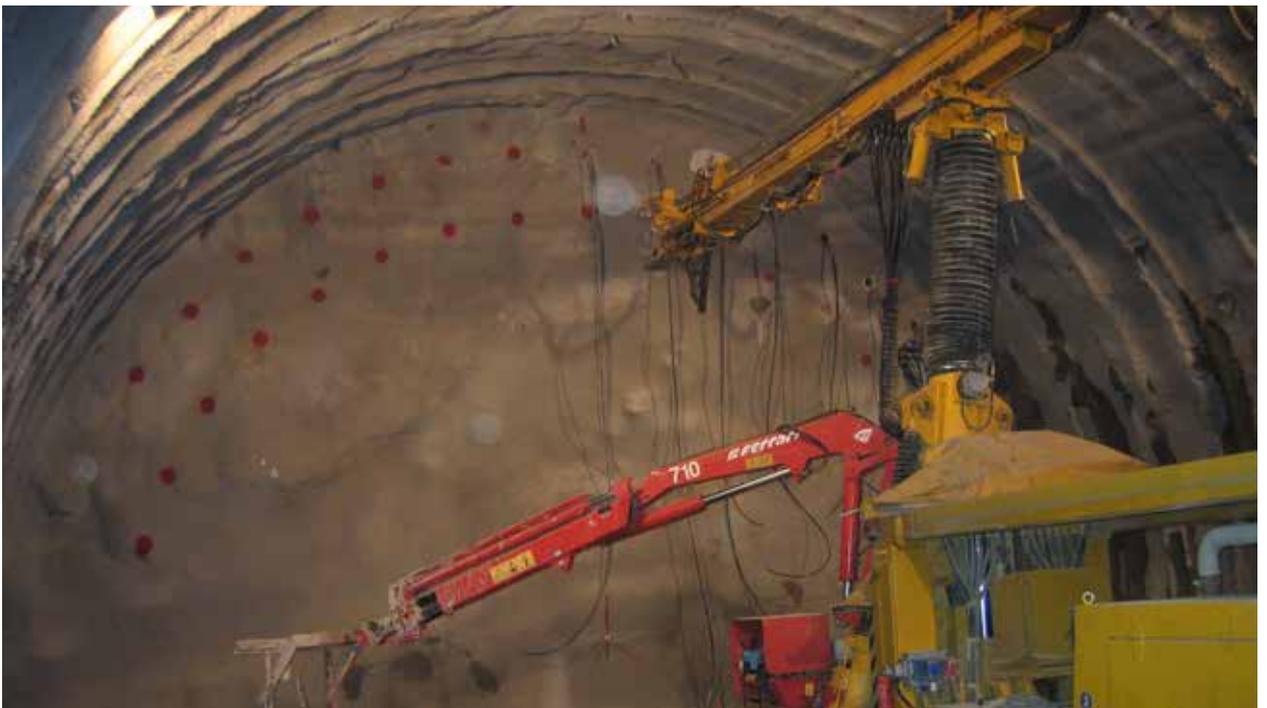
Fig. 11. Chiodatura del fronte con PACCHIOSI P1500TAF.

Per i lavori speciali di consolidamento sono state impiegate attrezzature di progettazione e costruzione PACCHIOSI (in particolare sonda idraulica TAF).

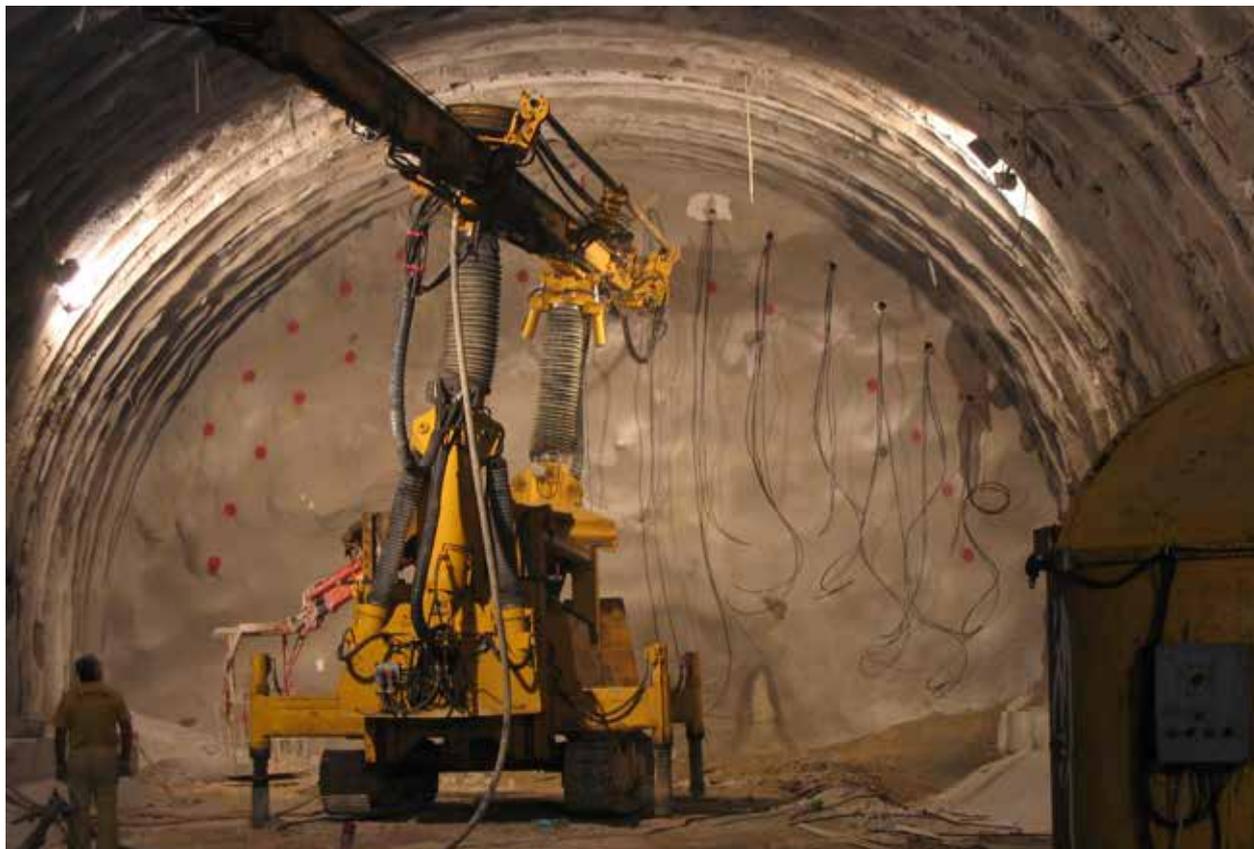
Fig. 12. Chiodatura del fronte con PACCHIOSI P1500TAF.

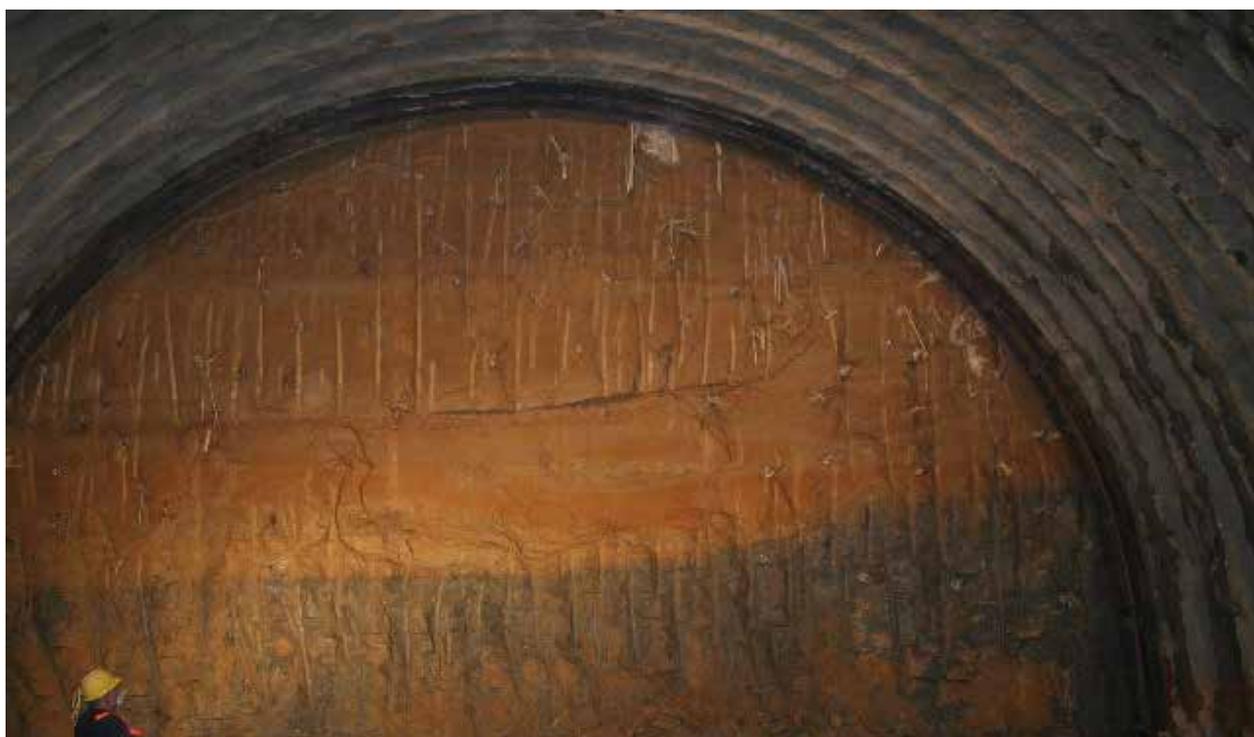
Fig. 13. Fronte di scavo; visibile la stratigrafia dei terreni.

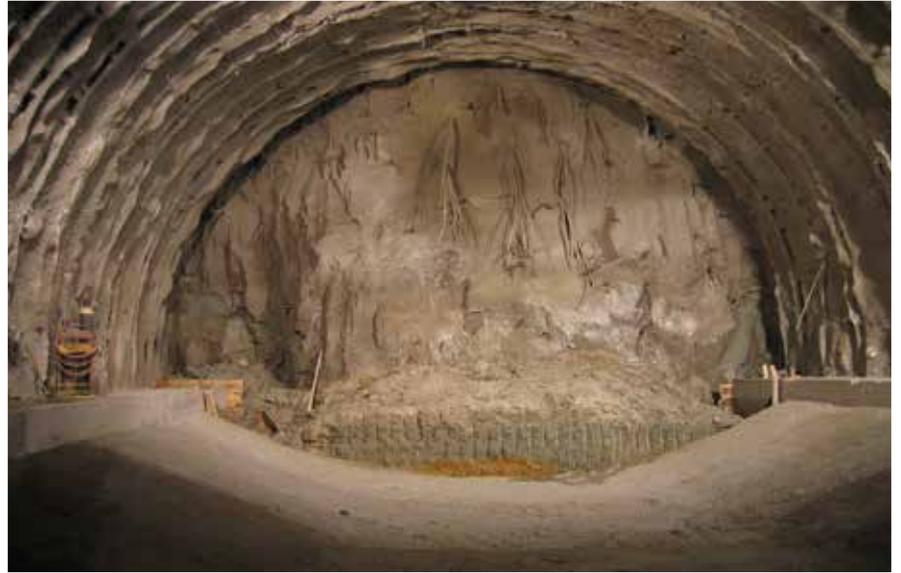
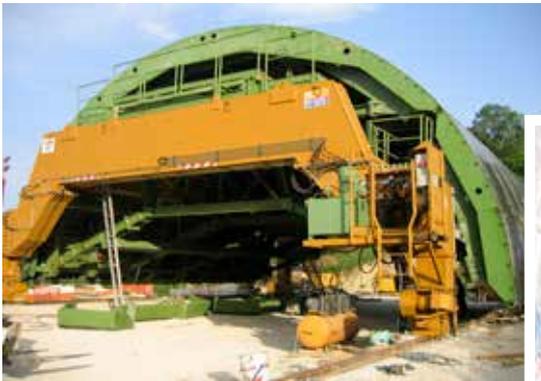
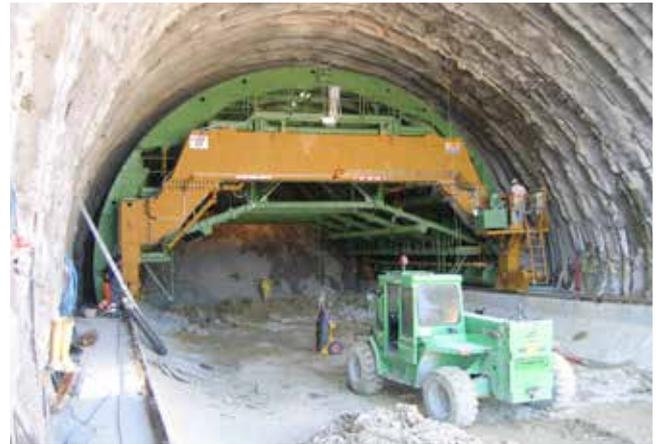
Fig. 15-16-17. Cassero per il getto della volta; allestimento all'esterno, introduzione in galleria, lavorazioni in avanzamento.

all'esterno con camion carichi con pala e/o escavatore. Si è realizzato un pre-rivestimento sistematico con centine metalliche, rete elettrosaldata a calcestruzzo proiettato. Dopo il getto delle murette e dell'arco rovescio, il rivestimento definitivo in CLS è stato gettato in opera mediante l'impiego di un apposito cassero metallico (CIFA) per conci di 12 m di lunghezza; ad eccezione degli imbocchi e di alcune altre posizioni singolari, non è armato.

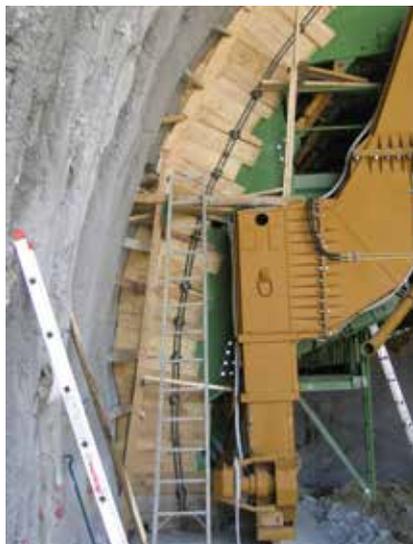
Fig. 18. "Smorza" di estremità eseguita in opera per un perfetto adeguamento al profilo del perivestimento già in opera.

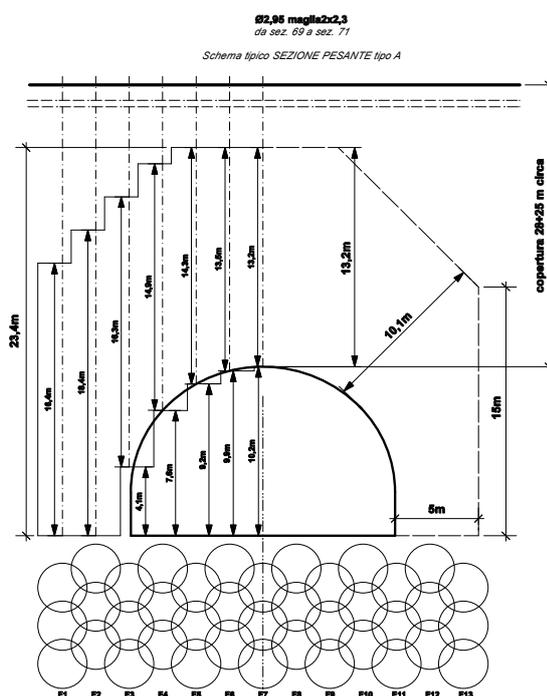
Fig. 19. Schema del consolidamento dall'esterno in JET GROUTING per il superamento del fornello.

Vista la specializzazione della PACCHIOSI stessa in lavori di consolidamento in generale e la vasta esperienza maturata proprio in occasione della riparazione di fornelli in galleria, il Responsabile del Procedimento ha affidato alla PACCHIOSI lo studio e la realizzazione di un trattamento di consolidamento Jet Grouting atto allo scopo. Il trattamento è stato eseguito dalla superficie con speciali attrezzature, di progettazione e costruzione PACCHIOSI, che hanno permesso la realizzazione di colonne di terreno consolidato compenetrante di diametro superiore a 3 m (sistema PACCHIOSI MEGA JET PS3), per formare attorno al futuro cavo della galleria una sorta di "duomo" resistente, per tutta l'area interessata dai terreni ammalorati.

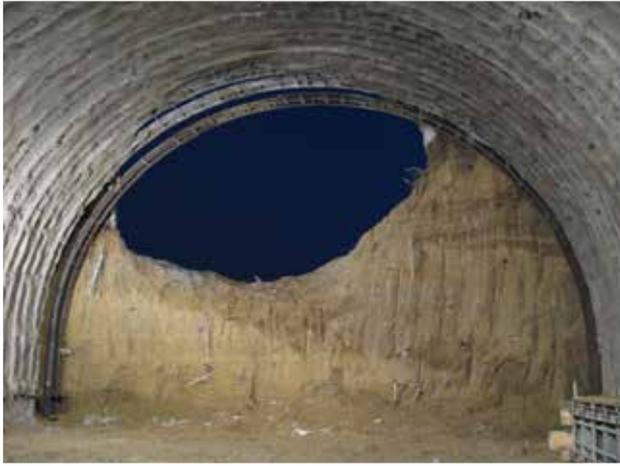
Fig. 20-21. Sbocco; vista dell'interno della galleria in direzione da Nord a Sud e ispezione dall'esterno, dalla scarpata del fronte Sud.

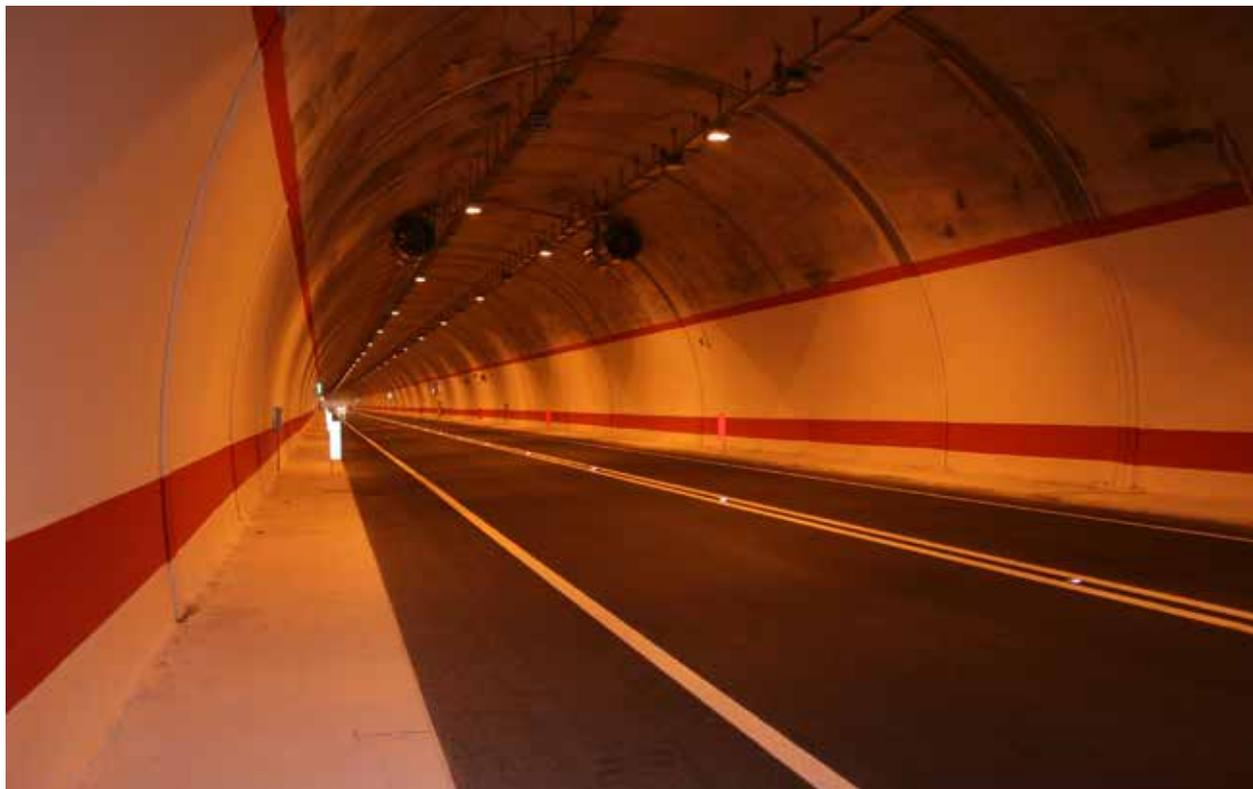
Fig. 23. Interno della galleria finita ed allestita con gli impianti.

La dotazione impiantistica comprende:

- sistemi di illuminazione permanente, di rinforzo agli imbocchi e di emergenza comandati mediante regolatori di flusso luminoso asserviti a sonde di luminanza esterna,

- sistema di ventilazione longitudinale con due coppie di ventilatori, asserviti a specifici anemometri, con regolazione continua di velocità, possibilità di inversione della direzione del flusso e comando diretto da parte dei VVFF da quadri dedicati posizionati agli imbocchi,

- impianti semaforici e pannelli a messaggi variabili esterni in prossimità degli imbocchi,
- sistema di rilevazione incendi, costituito di un unico cavo termosensibile, sistemato nella parte superiore della galleria e munito di un sensore in continuo che rileva aumenti anomali della temperatura e individua l'esatto punto in cui si sviluppa l'eventuale incendio,

- impianto SOS, impianto interfonico ed impianto chiamate di emergenza,
- segnalazioni luminose,
- impianto di monitoraggio (TVCC) con 12 telecamere per controllare costantemente la situazione e l'andamento del traffico nella galleria che saranno collegate ad un centro controllo,
