## PISTICCI (MATERA - ITALIA)

Esecuzione del tratto in galleria della strada a scorrimento veloce per il collegamento dell'abitato di Pisticci (MT) alla S.S. Basentana.

Settembre 1998 – Agosto 2001

Comune di Pisticci

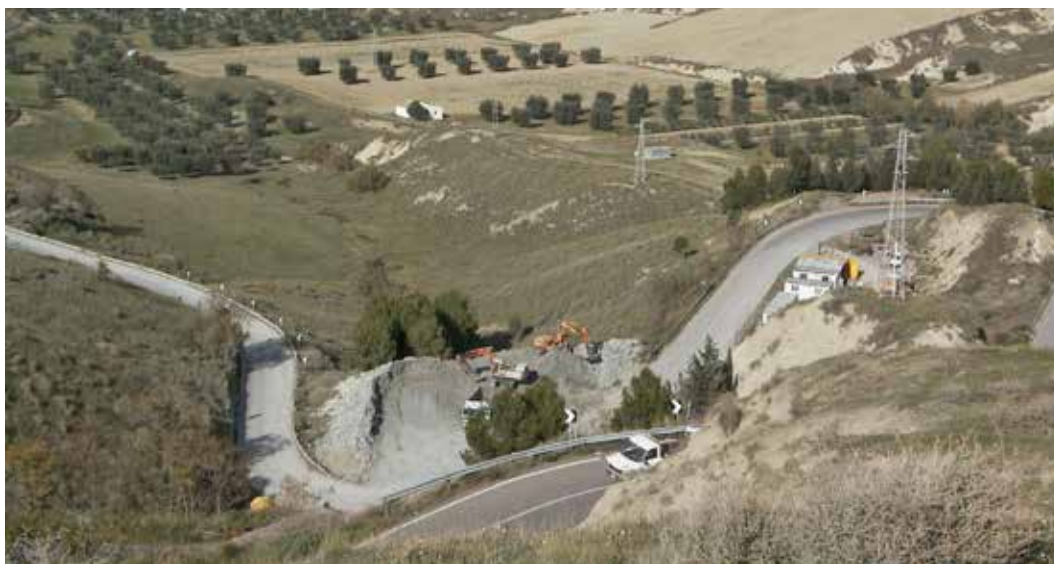
Fig. 1. Veduta del piazzale dell'imbocco di valle e ricostruzione 3D del tunnel.

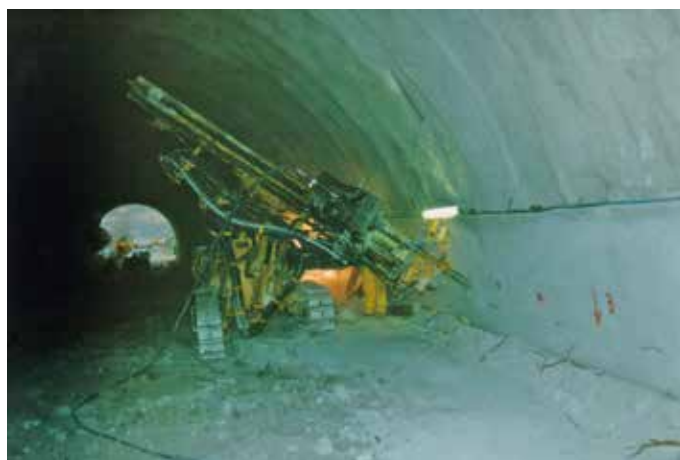
Fig. 5. Sonda PRP 150 durante l'esecuzione dei micropali.

consolidare le murette di mezza sezione mediante micropali su entrambi i lati della galleria (Fig. 4-5).

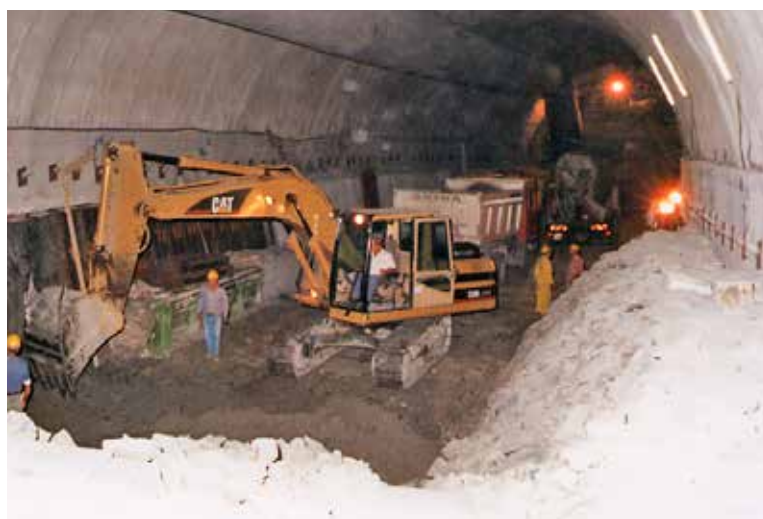
Fig. 6. Esecuzione dello scavo definitivo.

Lo scavo definitivo è stato quindi realizzato con avanzamenti di lunghezza variabile (3-6-12-30 m), in relazione alle differenti situazioni locali (Fig. 6).

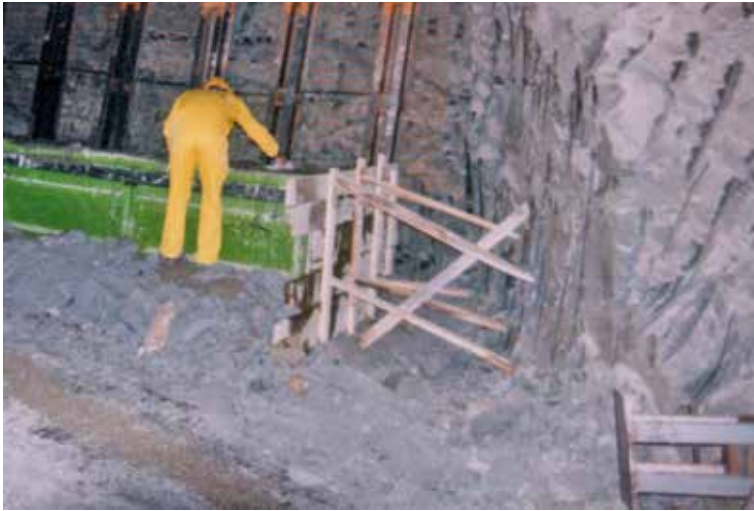
Fig. 7. Posa centine, piedritti e murette.

A sostegno dello stesso seguiva il montaggio delle centine dei piedritti, quali prolungamenti di quelle in volta, ed infine il getto della muretta definitiva (Fig. 7).

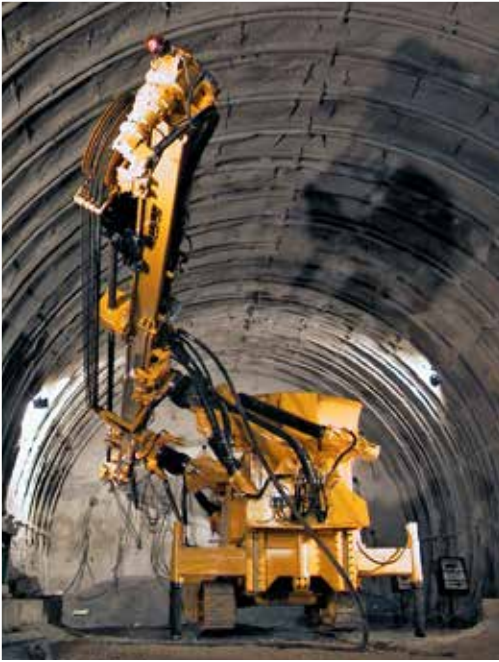
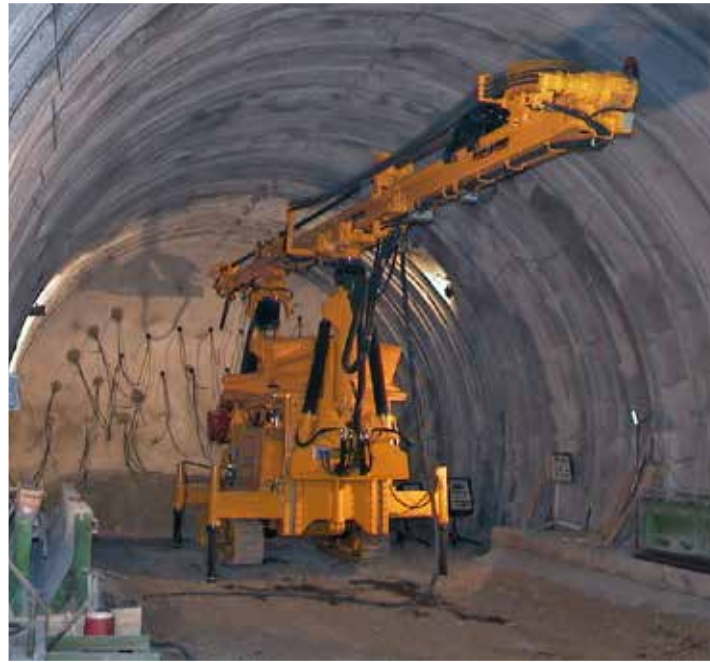
Fig. 9. Posizionatore P 1500 TAF SGC durante la chiodatura del fronte.

- consolidamento del fronte di scavo mediante posa ed iniezione di 25 chiodi in vetroresina (35 in presenza di argilla particolarmente fessurata e disturbata), lunghezza 15 m, a protezione dello scavo (Fig. 8 e Fig. 9 ÷ 11);
- scavo a piena sezione (Fig. 12), montaggio di doppia centina tipo IPN 180 (Fig. 13) interasse 1m, posa di rete elettrosaldata ed infine spritz-beton (Fig. 14) , spessore 25 cm (pre-rivestimento);

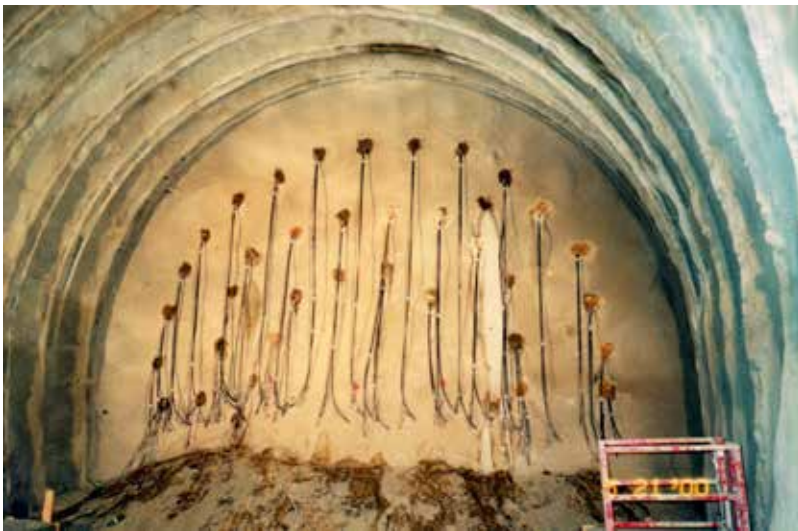
Fig. 10. Fase di posa dei chiodi VTR.

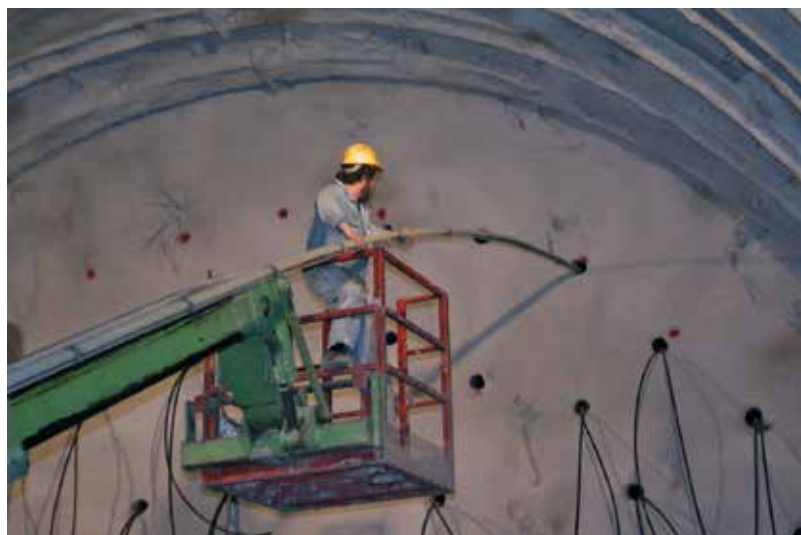
Fig. 11. Fronte del tunnel chiodato.

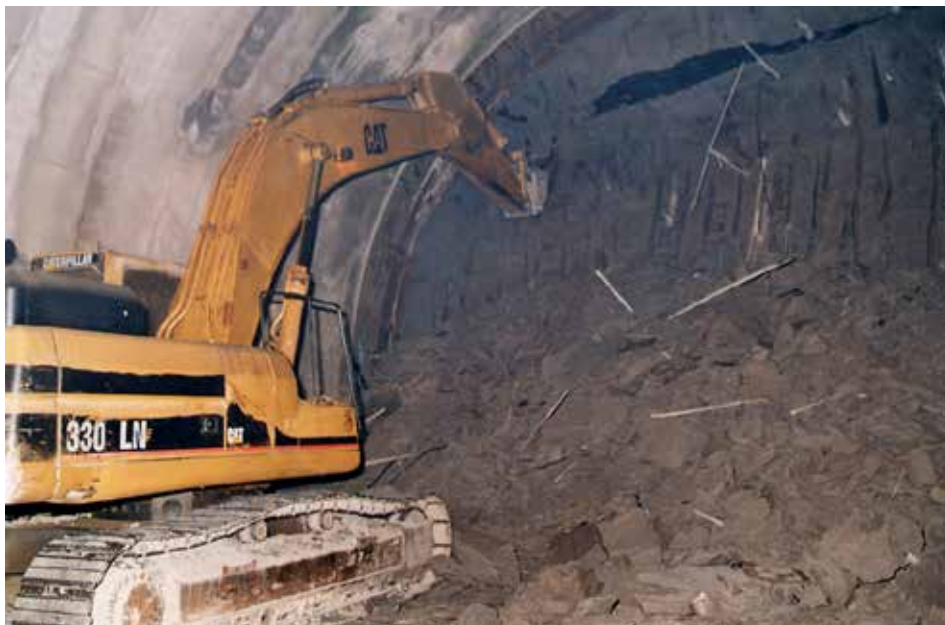
Fig. 12. Fase di scavo.

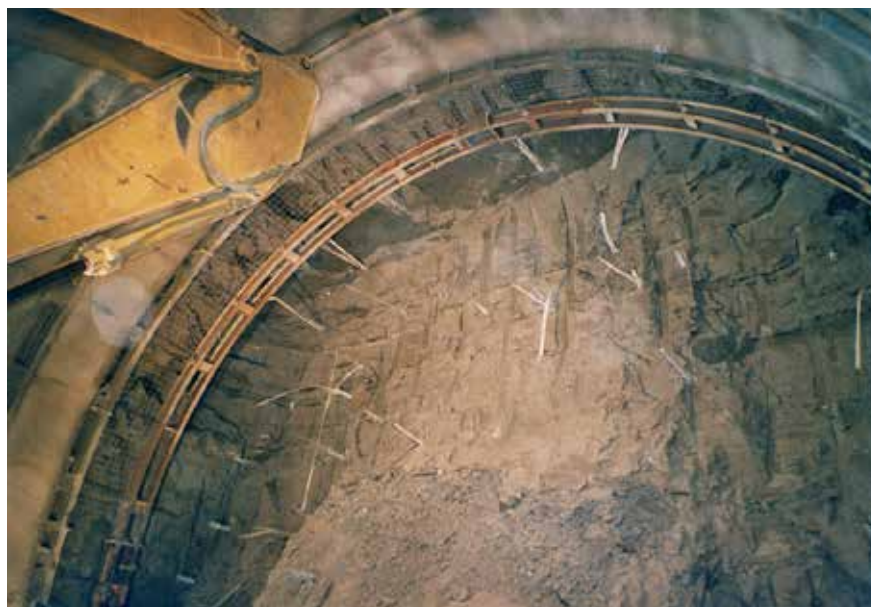
Fig. 13. Posa della centina.

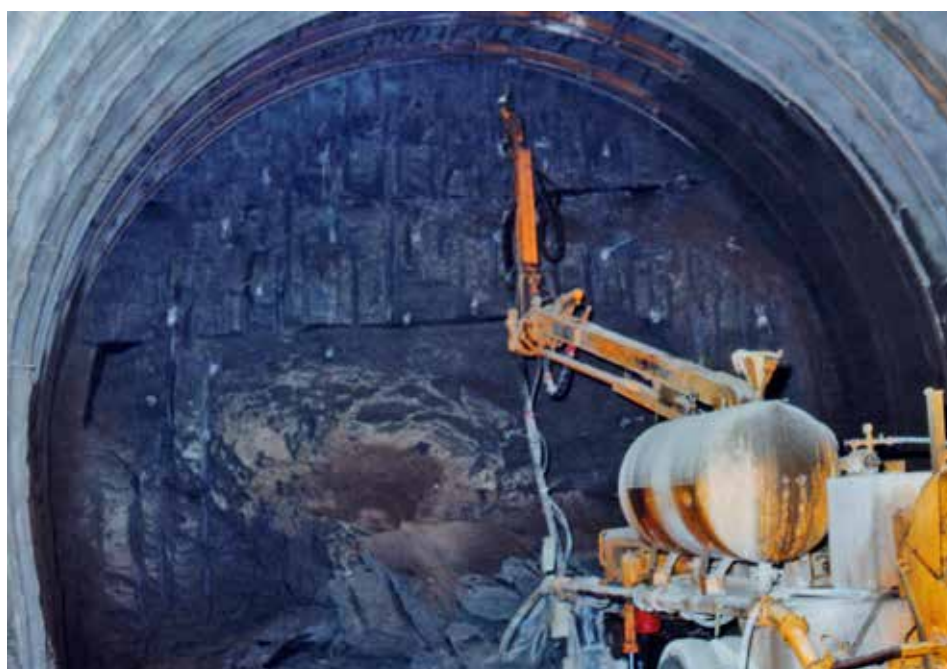
Fig. 14. Spritz - beton.

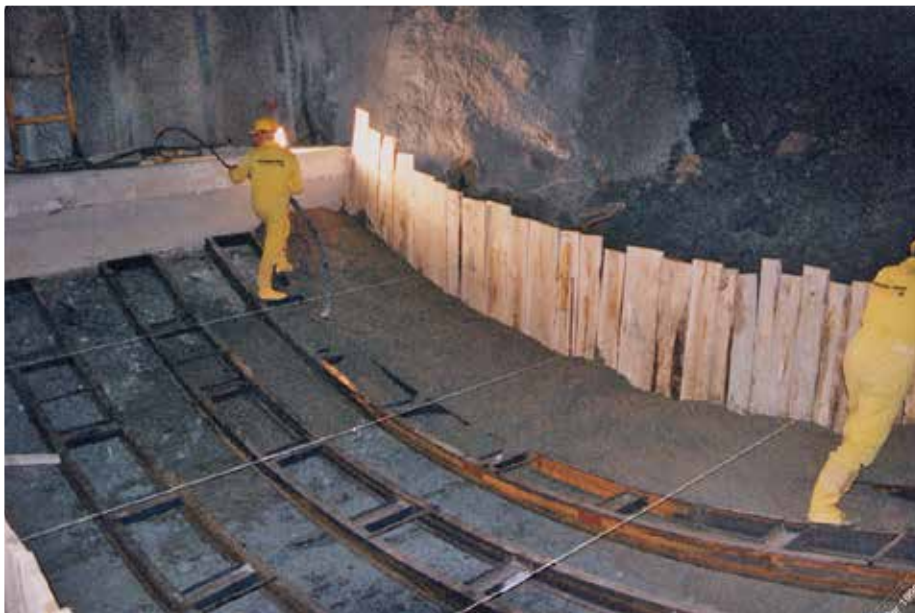
Fig. 15. Armatura e getto dell'arco rovescio.

- getto delle murette laterali;
- scavo e successivo getto dell'arco rovescio armato con doppia centina ad arco tipo IPN 160 con realizzazione di pre - rivestimento (Fig. 15 - 16);
- getto del rivestimento definitivo con spessore minimo di 60 cm (Fig. 17 - 18).

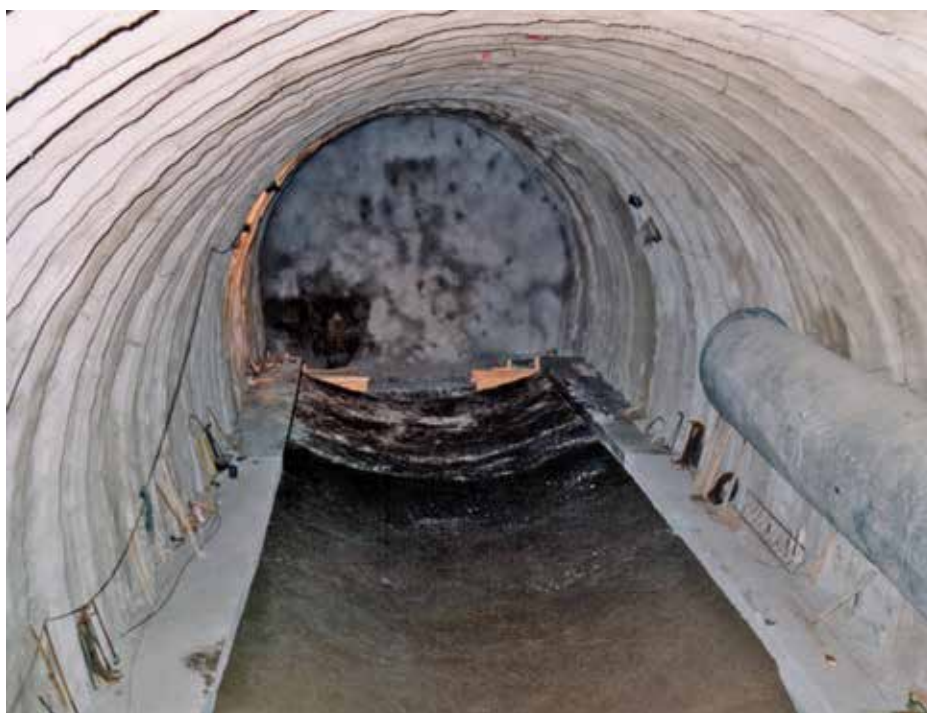
Fig. 16. Vista della galleria pre-rivestita.

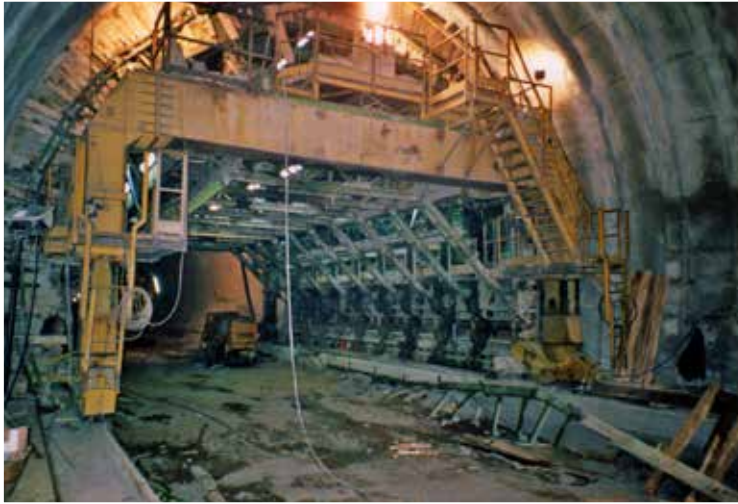
Fig. 17. Fase di getto del rivestimento definitivo della galleria.

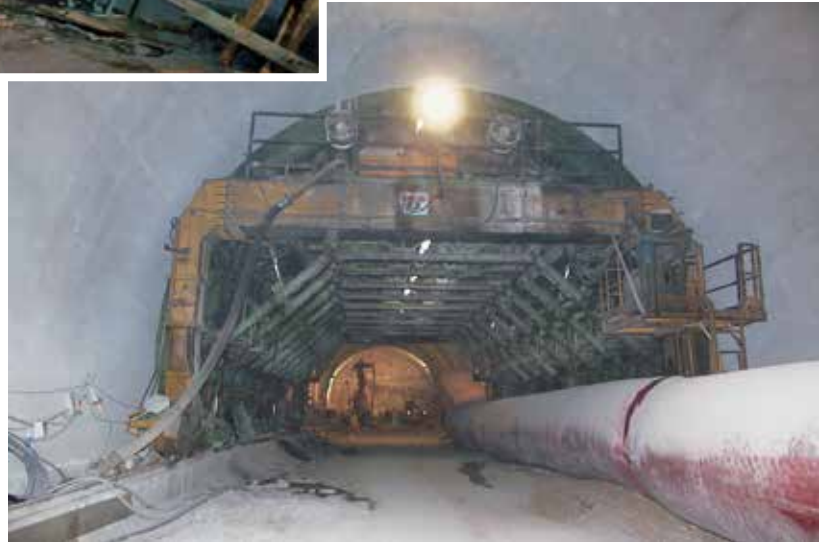
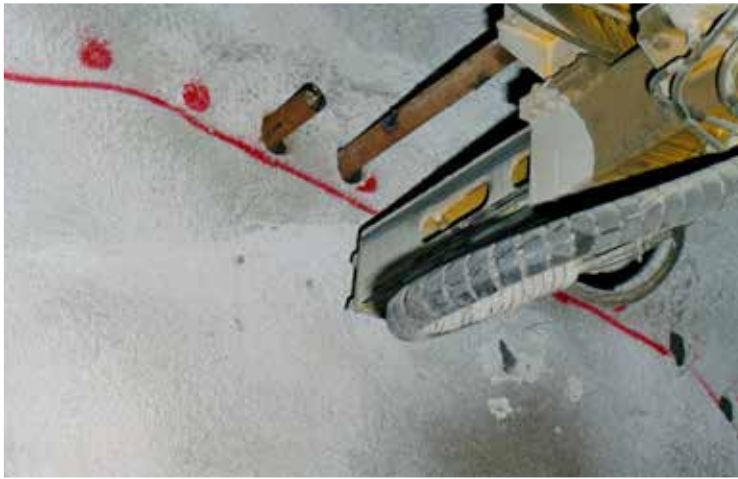
Fig. 19. Posizionatore P 1500 TAF SGC durante la posa degli infilaggi metallici e particolare dell'operazione.

In prossimità dello sbocco, oltre alla chiodatura in VTR, si consolidava la calotta del fronte mediante infilaggi con 36 tubi d'acciaio, lunghezza 13 m, D 114, spessore 10 mm (Fig. 19).

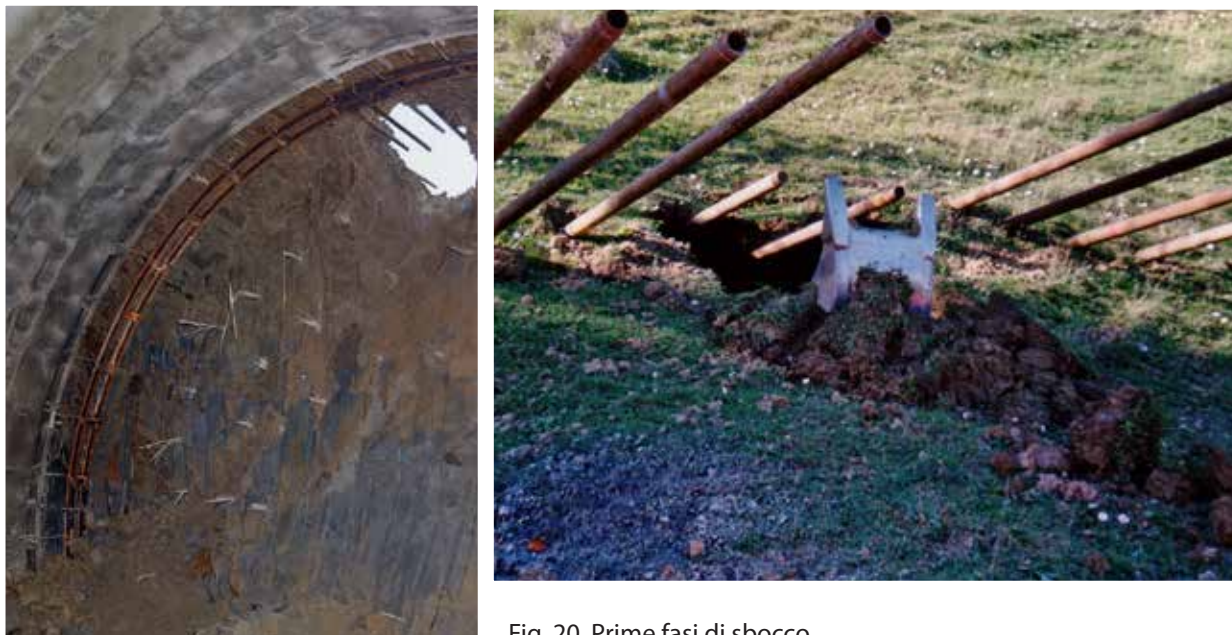
Fig. 20. Prime fasi di sbocco.

Questo sistema consentì di scavare l'ultimo tratto con maggior sicurezza e permise il completamento della galleria e dello sbocco senza l'esecuzione delle opere preventive di sostegno (Fig. 20).

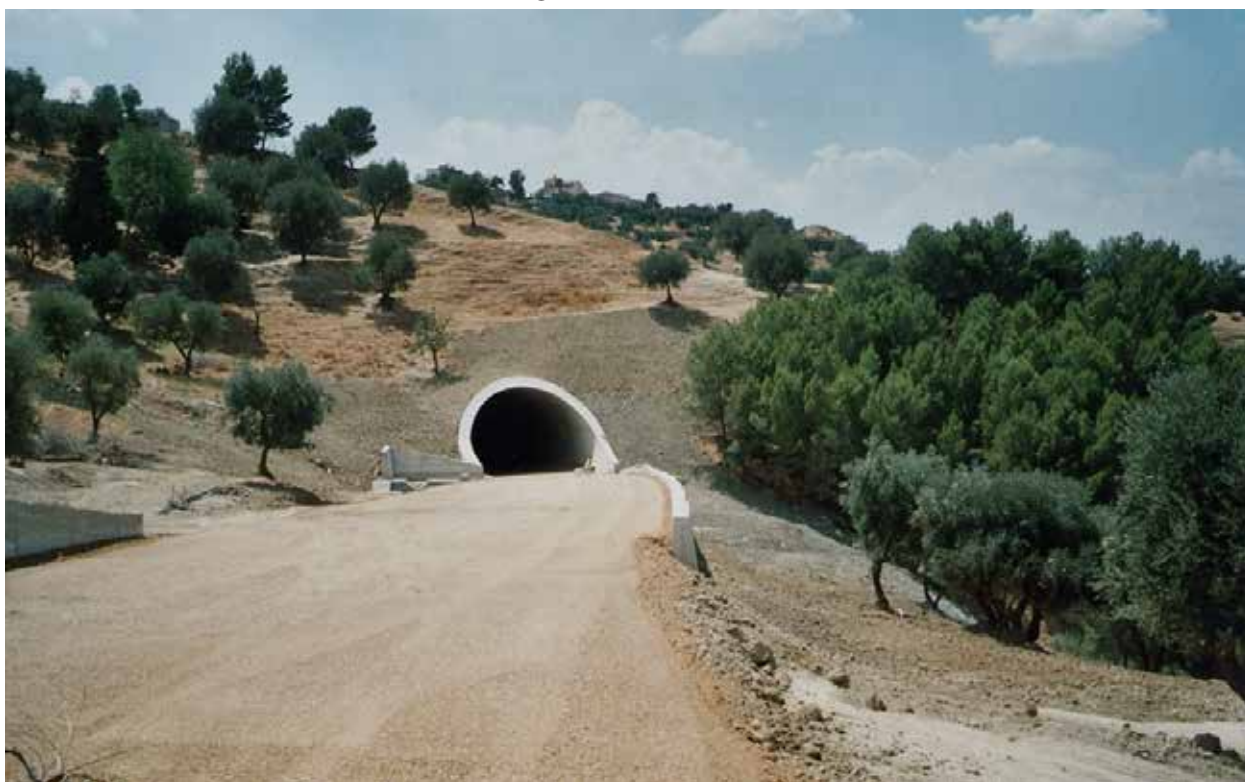
Fig. 21. Sbocco di monte della galleria.

La galleria è stata completata (Fig. 21) realizzando la strada a due corsie con i relativi marciapiedi; l'opera fu compiuta in anticipo rispetto ai tempi contrattuali grazie alla produttività media di 3 metri di galleria completa al giorno.
